INFORME DE CONTRATISTA DE PRESTACIÓN DE SERVICIOS PROFESIONALES

| Objeto del Contrato: | PRESTACIÓN DE SERVICIOS PROFESIONALES EN ARQUITECTURA PARA EL SEGUIMIENTO DE PROGRAMAS Y PROYECTOS QUE MEJOREN Y OPTIMICEN EL PLANEAMIENTO Y DISEÑOS DE INSTALACIONES Y AMBIENTES ARQUITECTÓNICOS ESCOLARES EN LAS INSTITUCIONES EDUCATIVAS OFICIALES ADSCRITAS A LA SECRETARÍA DE EDUCACIÓN EN ARTICULACIÓN CON LA SECRETARÍA DE OBRAS PÚBLICAS DEL MUNICIPIO DE CHÍA. | | |

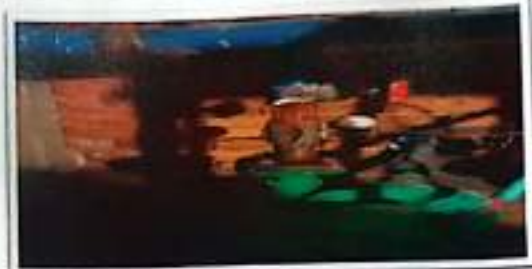
**Condiciones:** La falta de mantenimiento puede llevar a un rendimiento ineficiente de la bomba, posibles fallas mecánicas y una reducción en la vida útil del equipo.

**Recomendación:** Se requiere realizar un mantenimiento completo de la bomba de agua. Esto debe incluir la limpieza de todas las partes, revisión y lubricación de componentes mecánicos, inspección de conexiones eléctricas y pruebas de funcionamiento para asegurar que la bomba opere de manera óptima.

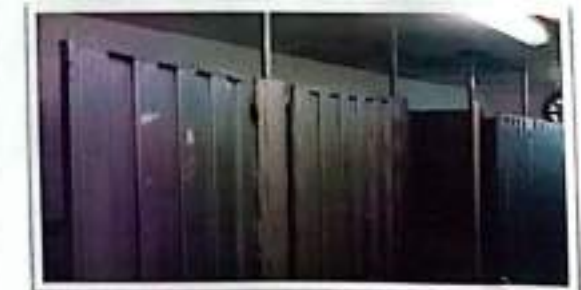
**Estado Actual:** Se evidencia la presencia de filtraciones de agua y humedad en los baños. Esto es visible en las paredes y el piso, donde se observan manchas de humedad y posibles daños por agua.

**Filtraciones y Humedad:** Es necesario identificar y reparar las fuentes de las filtraciones de agua para prevenir futuros daños. Esto puede incluir la revisión de tuberías, juntas y sellados. Posteriormente, se debe realizar una limpieza y desinfección profunda para eliminar cualquier moho o hongo presente y aplicar tratamientos antihumedad en las paredes y pisos afectados.

**Puertas Metálicas:** Se recomienda la reparación o reemplazo de las puertas metálicas en mal estado. Esto incluye eliminar el óxido, aplicar tratamientos anticorrosión y pintura protectora, o instalar nuevas puertas si es necesario. Además, se debe asegurar que las puertas estén correctamente alineadas y funcionen adecuadamente para garantizar la seguridad y privacidad de los usuarios.

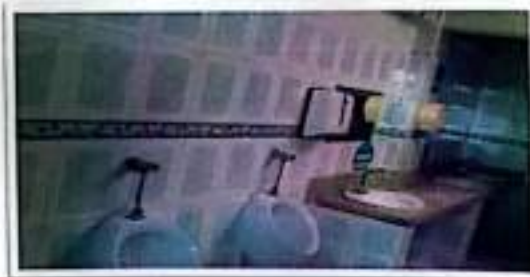
**Humedad y Daños Potenciales:** Las fugas pueden provocar problemas de humedad en el área circundante, lo que puede llevar a potenciales daños en el piso y otras estructuras.

Es necesario realizar una revisión y reparación de los orinales afectados. Esto puede incluir: Ajustar o reemplazar las conexiones de suministro y descarga de agua, verificar y reemplazar los sellos y juntas que estén desgastados o dañados y asegurarse de que las válvulas de descarga funcionan correctamente y no haya obstrucciones que causen fugas.

Se recomienda también una inspección general de todos los orinales y sus sistemas de plomería asociados para identificar y solucionar cualquier otro problema similar.

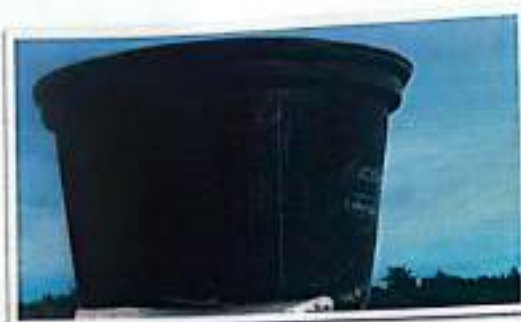
**Condiciones:** La acumulación de sedimentos y suciedad en el tanque puede llevar a obstrucciones y deterioro del material del tanque, además de comprometer la higiene del agua almacenada.

**Tanque:** Ejecutar una limpieza y desinfección del tanque para eliminar sedimentos y suciedad acumulada. Además, inspeccionar el interior del tanque para detectar posibles corrosiones o daños y realizar las reparaciones necesarias.

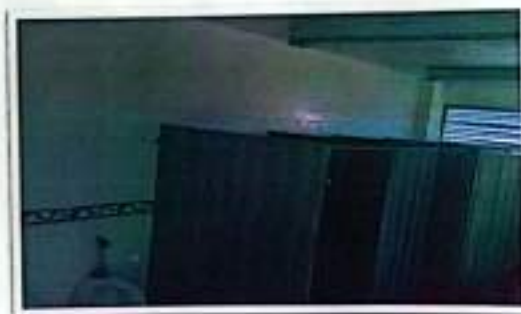
**Estado Actual:** Se evidencia la presencia de filtraciones de agua y humedad en los baños de hombres. Esto es visible en las paredes y el piso, donde se observan manchas de humedad y posibles daños por agua.

**Filtraciones y Humedad:** Es necesario identificar y reparar las fuentes de las filtraciones de agua para prevenir futuros daños. Esto puede incluir la revisión de tuberías, juntas y sellados. Posteriormente, se debe realizar una limpieza y desinfección profunda para eliminar cualquier moho o hongo presente y aplicar tratamientos antihumedad en las paredes y pisos afectados.

**Puertas Metálicas:** Se recomienda la reparación o reemplazo de las puertas metálicas en mal estado. Esto incluye eliminar el óxido, aplicar tratamientos anticorrosión y pintura protectora, o instalar nuevas puertas si es necesario. Además, se debe asegurar que las puertas estén correctamente alineadas y funcionen adecuadamente para garantizar la seguridad y privacidad de los usuarios.

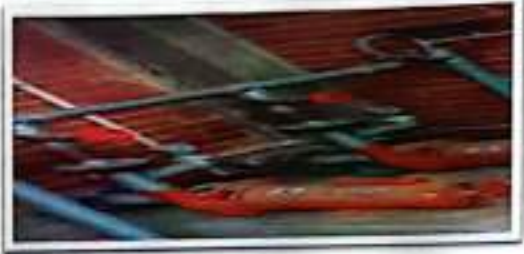
| <p><b>1. Instalaciones Hidráulicas:</b></p> <p><b>Estado Actual:</b> Se observa que la bomba de agua no ha recibido mantenimiento adecuado. Hay acumulación visible de polvo y suciedad en la superficie, lo que sugiere una falta de limpieza regular.</p> <p><b>Condiciones:</b> La falta de mantenimiento puede llevar a un rendimiento ineficiente de la bomba, posibles fallas mecánicas y una reducción en la vida útil del equipo.</p> <p><b>Recomendación:</b> Se requiere realizar un mantenimiento completo de la bomba de agua. Esto debe incluir la limpieza de todas las partes, revisión y lubricación de componentes mecánicos, inspección de conexiones eléctricas y pruebas de funcionamiento para asegurar que la bomba opere de manera correcta.</p> | |

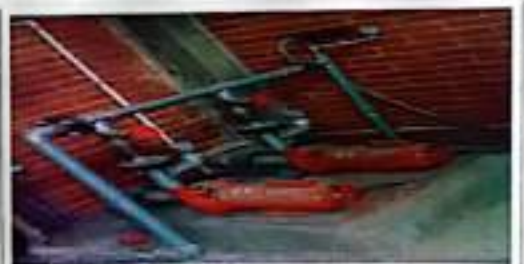
| <p><b>2. Instalaciones Hidráulicas:</b></p> <p><b>Tanque:</b></p> <p><b>Estado Actual:</b> Se observa que el tanque de agua se encuentra subterráneo en este colegio.</p> <p><b>Condiciones:</b> Existe la posibilidad de que el tanque no haya recibido mantenimiento y limpieza adecuados debido a su ubicación subterránea y dificultades de acceso.</p> <p><b>Recomendaciones:</b><br/> Realizar inspecciones periódicas para asegurar el buen estado del tanque subterráneo.<br/> Implementar procedimientos de mantenimiento preventivo adecuados para prevenir posibles problemas de filtración o deterioro.<br/> En caso de necesidad, realizar la limpieza y reparaciones necesarias con personal capacitado y equipos adecuados para garantizar la eficiencia del sistema de agua subterráneo.</p> | |

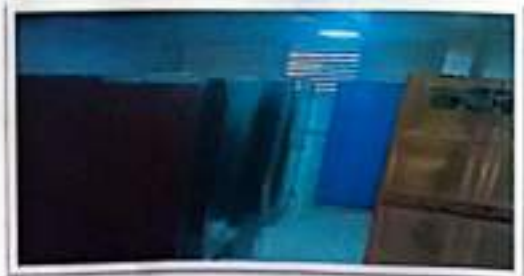
| <p><b>3. Baños:</b></p> <p><b>Filtraciones de Agua y Humedad:</b></p> <p><b>Estado Actual:</b> Se evidencia la presencia de filtraciones de agua y humedad en los baños de hombres. Esto es visible en las paredes y el piso, donde se observan manchas de humedad y posibles daños por agua.</p> <p><b>Condiciones:</b> La presencia constante de humedad puede llevar a la proliferación de moho y hongos, lo que representa un riesgo para la salud.</p> <p><b>Puertas Metálicas:</b></p> <p><b>Estado Actual:</b> Las puertas de los baños están en mal estado, algunas están desalineadas, lo que afecta su funcionalidad y seguridad.</p> <p><b>Condiciones:</b> El estado de las puertas puede dificultar el acceso y la privacidad en los baños.</p> <p><b>Recomendaciones:</b><br/> <b>Filtraciones y Humedad:</b> Es necesario identificar y reparar las fuentes de las filtraciones de agua para prevenir futuros daños. Esto puede incluir la revisión de tuberías, juntas y sellados. Posteriormente, se debe realizar una limpieza y desinfección profunda para eliminar cualquier moho o hongo presente y aplicar tratamientos anti-humedad en las paredes y pisos afectados.<br/> <b>Puertas Metálicas:</b> Se recomienda la reparación o reemplazo de las puertas en mal estado. Además, se debe asegurar que las puertas estén correctamente alineadas y funcionen adecuadamente para garantizar la seguridad y privacidad de los usuarios.</p> | |

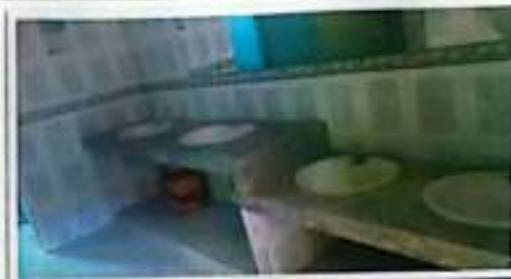
**4. Baños:**  
**Lavamanos de los Baños**  
**Estado Actual:** En los baños, algunas de las llaves de los lavamanos están dañadas y presentan escapes de agua. Esto se observa tanto en la base de las llaves como en las conexiones.  
**Condiciones:** Las llaves dañadas y los escapes de agua pueden causar desperdicio continuo de agua, lo que no solo incrementa los costos de consumo sino que también puede provocar problemas de humedad en el área circundante.  
**Recomendaciones:**  
 Se requiere reemplazar o reparar las llaves dañadas de los lavamanos. Esto puede incluir cambiar las piezas internas defectuosas, ajustar las conexiones y asegurar que no haya más fugas de agua. Además, es recomendable revisar todas las conexiones de plomería asociados para asegurar que no haya otros puntos de fuga o potenciales problemas similares en el futuro.

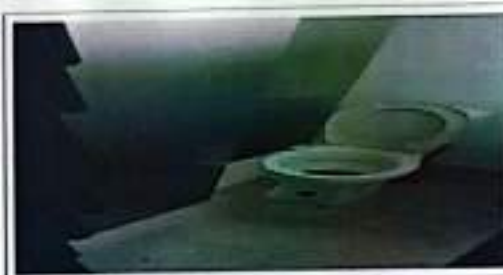
**5. Baños:**  
**Sanitarios de los Baños**  
**Estado Actual:** En los baños algunos de los sanitarios tienen escape de agua en la cisterna. Este problema se manifiesta en un flujo constante de agua desde la cisterna hacia la taza, incluso cuando no están siendo utilizados.

**Recomendaciones:**  
 Para las Cisternas: Se recomienda realizar una revisión y reparación inmediata de las cisternas de los sanitarios afectados.  
 Mantenimiento Preventivo: Además, sería prudente realizar una inspección de todos los sanitarios en el baño para identificar y corregir cualquier otro posible problema de fuga o mal funcionamiento.

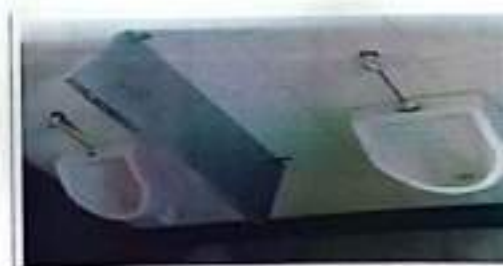
**6. Baños:**  
**Orinales del Baño de Hombres**  
**Estado Actual:** Los orinales del baño de hombres presentan escapes de agua. Estos escapes pueden observarse en las conexiones de suministro y descarga de agua, así como en las juntas y boquillas de los orinales.

**Recomendaciones:**  
 Es necesario realizar una revisión y reparación de los orinales afectados. Esto puede incluir: Ajustar o reemplazar las conexiones de suministro y descarga de agua, verificar y reemplazar las juntas y juntas que están desgastadas o dañadas y asegurarse de que las válvulas de descarga funcionen correctamente y no haya obstrucciones que causen fugas. Se recomienda también una inspección general de todos los orinales y sus sistemas de plomería asociados para identificar y solucionar cualquier otro problema similar.

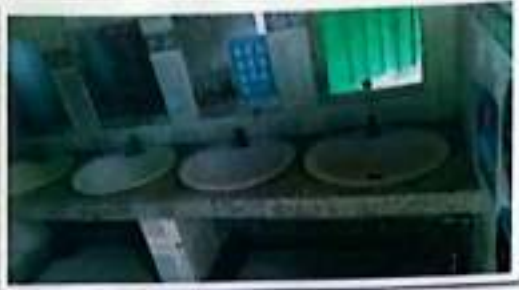
| <p><b>4. Baños:</b></p> <p><b>Lavamanos del Baño</b></p> <p><b>Estado Actual:</b> En el baño las llaves de los lavamanos están dañadas y presentan escapes de agua. Esto se observa tanto en la base de las llaves como en las conexiones.</p> <p><b>Condiciones:</b> Las llaves dañadas y los escapes de agua pueden causar desperdicio continuo de agua, lo que no solo incrementa los costos de consumo sino que también puede provocar problemas de humedad en el área circundante.</p> <p><b>Recomendaciones:</b><br/>Se requiere reemplazar o reparar las llaves dañadas de los lavamanos. Esto puede incluir cambiar las piezas internas defectuosas, ajustar las conexiones y asegurar que no haya más fugas de agua. Además, es recomendable revisar todas las conexiones de plomería asociadas para asegurar que no haya otros puntos de fuga o potenciales problemas similares en el futuro.</p> | |

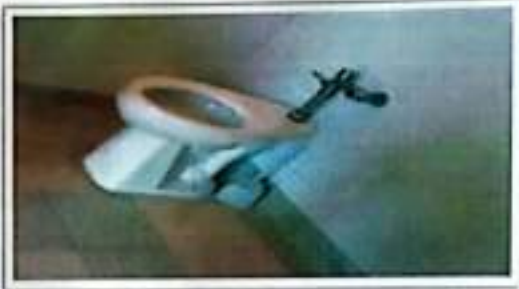
| <p><b>5. Baños:</b></p> <p><b>Sanitarios:</b></p> <p><b>Estado Actual:</b> En el baño los sanitarios tienen escape de agua en la cisterna. Este problema se manifiesta en un flujo constante de agua desde la cisterna hacia la taza, incluso cuando no están siendo utilizados.</p> <p><b>Condiciones:</b> El escape continuo de agua desde las cisternas puede llevar a un consumo excesivo de agua, elevando los costos de servicios públicos. La fuga constante puede causar problemas de humedad en el entorno inmediato de los sanitarios, potencialmente dañando el piso y otras estructuras circundantes.</p> <p><b>Recomendaciones:</b><br/><b>Para las Cisternas:</b> Se recomienda realizar una revisión y reparación inmediata de las cisternas de los sanitarios afectados.<br/><b>Mantenimiento Preventivo:</b> Además, sería prudente realizar una inspección de todos los sanitarios en el baño para identificar y corregir cualquier otro posible problema de fuga o mal funcionamiento.</p> | |

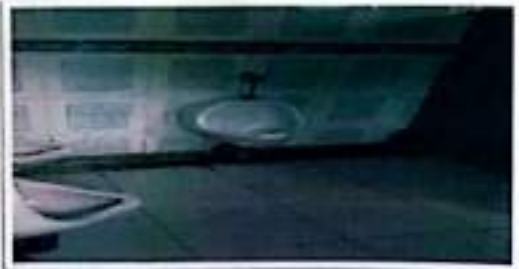
| <p><b>6. Baños:</b></p> <p><b>Orinales del Baño de Hombres</b></p> <p><b>Estado Actual:</b> Los orinales del baño de hombres presentan escapes de agua. Estos escapes pueden observarse en las conexiones de suministro y descarga de agua, así como en las juntas y sellos de los orinales.</p> <p><b>Condiciones:</b> Costos de servicios públicos y contribuyendo al desperdicio de agua.</p> <p><b>Humedad y Daños Potenciales:</b> Las fugas pueden provocar problemas de humedad en el área circundante, lo que puede llevar a potenciales daños en el piso y otras estructuras.</p> <p><b>Recomendaciones:</b><br/>Es necesario realizar una revisión y reparación de los orinales afectados. Esto puede incluir: Ajustar o reemplazar las conexiones de suministro y descarga de agua, verificar y reemplazar los sellos y juntas que estén desgastados o dañados y asegurarse de que las válvulas de descarga funcionen correctamente y no haya obstrucciones que causen fugas. Se recomienda también una inspección general de todos los orinales y sus sistemas de plomería asociados para identificar y solucionar cualquier otro problema similar.</p> | |

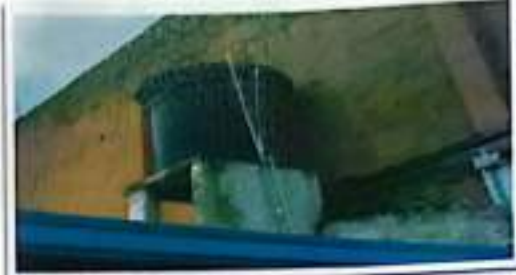
| <p><b>1. Instalaciones Hidráulicas:</b></p> <p><b>Tanque:</b><br/> <b>Estado actual:</b> Se observa que el tanque conectado a la bomba también muestra signos de falta de mantenimiento.<br/> Se puede presentar presencia de suciedad y posibles sedimentos en el interior por falta de mantenimiento, lo que puede afectar la calidad del agua y el funcionamiento del sistema.<br/> <b>Condiciones:</b> La acumulación de sedimentos y suciedad en el tanque puede llevar a obstrucciones y deterioro del material del tanque, además de comprometer la higiene del agua almacenada.</p> <p><b>Recomendaciones:</b><br/> <b>Tanque:</b> Ejecutar una limpieza y desinfección del tanque para eliminar sedimentos y suciedad acumulada. Además, inspeccionar el interior del tanque para detectar posibles corrosiones o daños y realizar las reparaciones necesarias.</p> | |

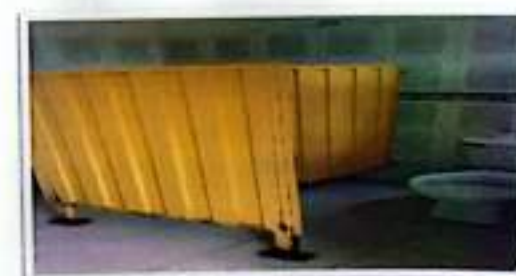
| <p><b>3. Baños:</b></p> <p><b>Filtraciones de Agua y Humedad:</b><br/> <b>Estado Actual:</b> Se evidencia la presencia de filtraciones de agua y humedad en los baños. Esto se veía en las paredes y el piso, donde se observan manchas de humedad y posibles daños por agua.<br/> <b>Condiciones:</b> La presencia constante de humedad puede llevar a la proliferación de moho y hongos, lo que representa un riesgo para la salud.</p> <p><b>Puertas Metálicas:</b><br/> <b>Estado Actual:</b> Las puertas metálicas de los baños están en mal estado. Se observan signos de oxidación en varias partes de las puertas, y algunas están calientes o desalineadas, lo que afecta su funcionalidad y seguridad.<br/> <b>Condiciones:</b> La oxidación y el mal estado de las puertas pueden provocar accidentes y dificultar el acceso y la privacidad en los baños.</p> <p><b>Recomendaciones:</b><br/> <b>Filtraciones y Humedad:</b> Es necesario identificar y reparar las fuentes de las filtraciones de agua para prevenir futuros daños. Esto puede incluir la revisión de tuberías, juntas y sellados. Posteriormente, se debe realizar una limpieza y desinfección profunda para eliminar cualquier moho o hongo presente y aplicar tratamientos antihumedad en las paredes y pisos afectados.<br/> <b>Puertas Metálicas:</b> Se recomienda la reparación o reemplazo de las puertas metálicas en mal estado. Esto incluye eliminar el óxido, aplicar tratamientos anticorrosión y pintura protectora, o instalar nuevas puertas si es necesario. Además, se debe asegurar que las puertas estén correctamente alineadas y funcionen adecuadamente para garantizar la seguridad y privacidad de los usuarios.</p> | |

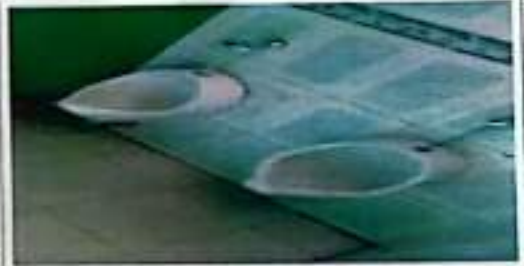
| <p><b>6. Baños:</b></p> <p><b>Orinales del Baño de Hombrés:</b><br/> <b>Estado Actual:</b> Los orinales del baño de hombres presentan escapes de agua. Estos escapes pueden observarse en las conexiones de suministro y descarga de agua, así como en las juntas y sellos de los orinales.<br/> <b>Condiciones:</b> Costos de servicios públicos y contribuyendo al desperdicio de agua.<br/> <b>Humedad y Daños Potenciales:</b> Las fugas pueden provocar problemas de humedad en el área circundante, lo que puede llevar a potenciales daños en el piso y otras estructuras.</p> <p><b>Recomendaciones:</b><br/> Es necesario realizar una revisión y reparación de los orinales afectados. Esto puede incluir: Ajustar o reemplazar las conexiones de suministro y descarga de agua, verificar y reemplazar los sellos y juntas que estén desgastados o dañados y asegurarse de que las válvulas de descarga funcionen correctamente y no haya obstrucciones que causen fugas.<br/> Se recomienda también una inspección general de todos los orinales y sus sistemas de plomería asociados para identificar y solucionar cualquier otro problema similar.</p> | |

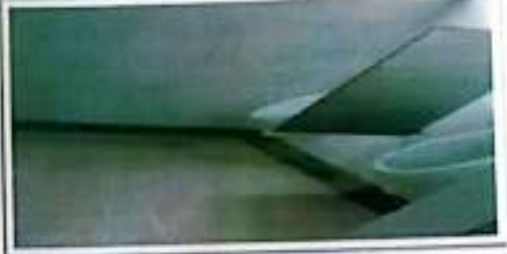
| <p><b>6. Baños:</b></p> <p><b>Orinales del Baño de Hombres:</b><br/> <b>Estado Actual:</b> Los orinales del baño de hombres presentan escapes de agua. Estos escapes pueden observarse en las conexiones de suministro y descarga de agua, así como en las juntas y sellos de los orinales.<br/> <b>Condiciones:</b> Costos de servicios públicos y contribuyendo al desperdicio de agua.<br/> <b>Humedad y Daños Potenciales:</b> Las fugas pueden provocar problemas de humedad en el área circundante, lo que puede llevar a potenciales daños en el piso y otras estructuras.</p> <p><b>Recomendaciones:</b><br/> Es necesario realizar una revisión y reparación de los orinales afectados. Esto puede incluir:<br/> Ajustar o reemplazar las conexiones de suministro y descarga de agua, verificar y reemplazar los sellos y juntas que estén desgastados o dañados y asegurarse de que las válvulas de descarga funcionen correctamente y no haya obstrucciones que causen fugas.<br/> Se recomienda también una inspección general de todos los orinales y sus sistemas de plomería asociados para identificar y solucionar cualquier otro problema similar.</p> | |
