**INFORME DE CONTRATISTA DE PRESTACIÓN DE SERVICIOS**

| Objeto del Contrato: | PRESTACIÓN DE SERVICIOS PROFESIONALES ESPECIALIZADOS EN EL ÁREA PAVIMENTOS Y GEOTECNIA PARA LOS PROYECTOS QUE DESARROLLA EL MUNICIPIO DE CHÍA BAJO LA SUPERVISIÓN DE LA SECRETARÍA DE OBRAS PÚBLICAS. | | |

En cumplimiento de las obligaciones establecidas en el contrato No. CO1.PCCNTR.6830827 me permito relacionar **las actividades ejecutadas** durante el periodo 01/11/2024 A 30/11/2024, en mi condición de contratista conforme a lo siguiente:

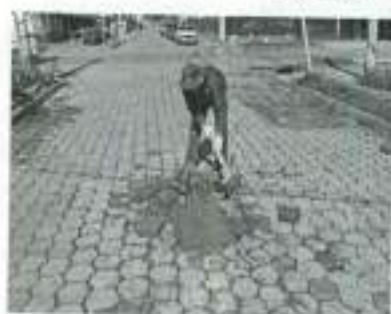
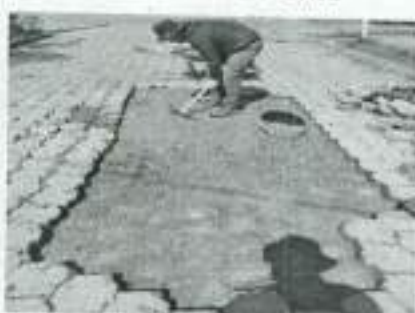
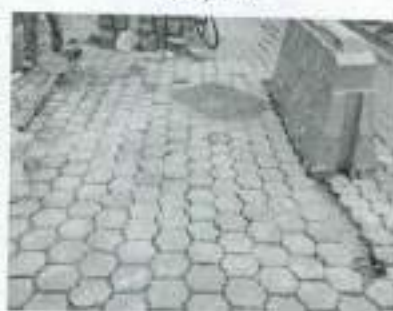
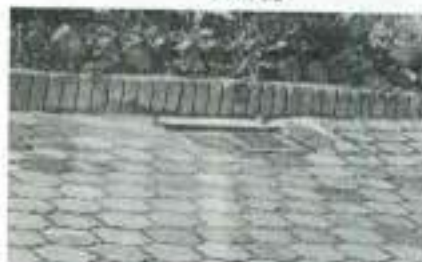
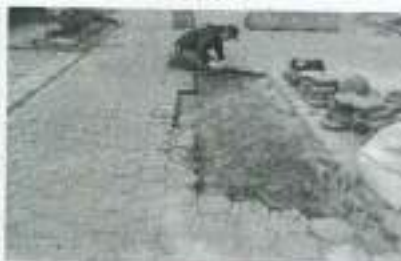
1.1 Mantenimiento vía adoquinada en calle 16 entre carreras 13 y 12.  
Arreglo de áreas adoquinadas que presentan hundimientos, ondulaciones y baches. Herramienta utilizada: Palustre, martillo, cincel, escoba, rana, palas.

| ITEM | MATERIAL DE LA VIA | UBICACIÓN | DIAGNOSTICO | ALTERNATIVA DE INTERVENCIÓN |
|---|---|---|---|---|
| 4 | | Calle 16 entre carreras 13 y 12. | Mantenimiento preventivo y/o correctivo. Hundimiento en la vía | Mantenimiento de la vía adoquinada. Consistente en retiro del adoquin en la zona afectada, suministro e instalación de adoquin con mezcla de arena cemento 1:4, suministro e instalación de material granular si amerita. |

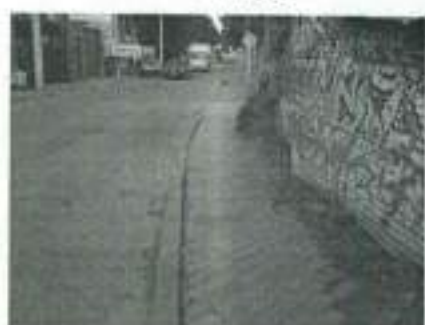
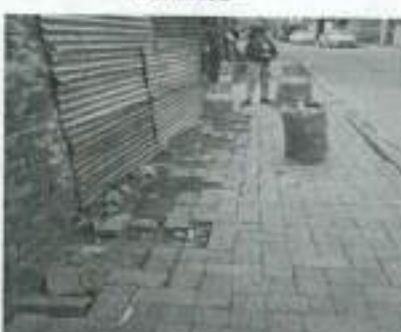
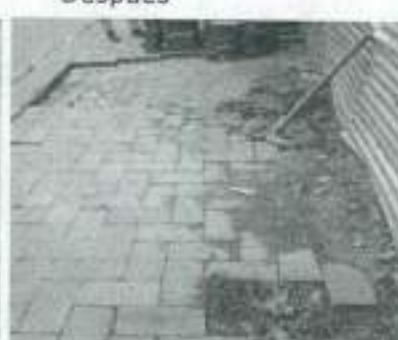
### 1.2 Mantenimiento peatonal adoquín en carrera 11 entre av chilacos y calle 20

Restaurar el adoquín afectado en los andenes y realizar la respectiva limpieza de modo que se mejore la calidad del servicio para los peatones.

| ITEM | MATERIAL DE LA VIA | UBICACIÓN | DIAGNOSTICO | ALTERNATIVA DE INTERVENCIÓN |
|---|---|---|---|---|
| 1 | ADOQUIN | Carrera 11 entre av chilacos y calle 20 | Mantenimiento preventivo y/o correctivo. Espacio público | Realizar el retiro de maleza, retiro del adoquin en la zona afectada, suministro e instalación de adoquin con mezcla de arena cemento 1:4, suministro e instalación de material granular si amerita. |

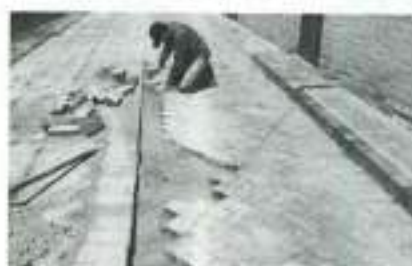
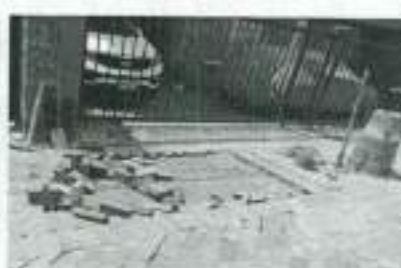
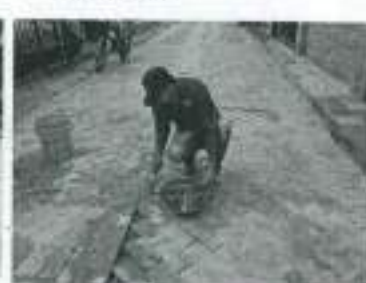
### 1.3 Mantenimiento vía adoquinada en carrera 3 este de calle 24 al sur

Arreglo de áreas adoquinadas que presentan hundimientos, ondulaciones y baches. Herramienta utilizada: Palustre, martillo, cíncel, escoba.

| ITEM | MATERIAL DE LA VIA | UBICACIÓN | DIAGNOSTICO | ALTERNATIVA DE INTERVENCIÓN |
|---|---|---|---|---|
| 5 | | Carrera 3 este de calle 24 al sur | Mantenimiento preventivo y/o correctivo. Ondulaciones en la vía | |

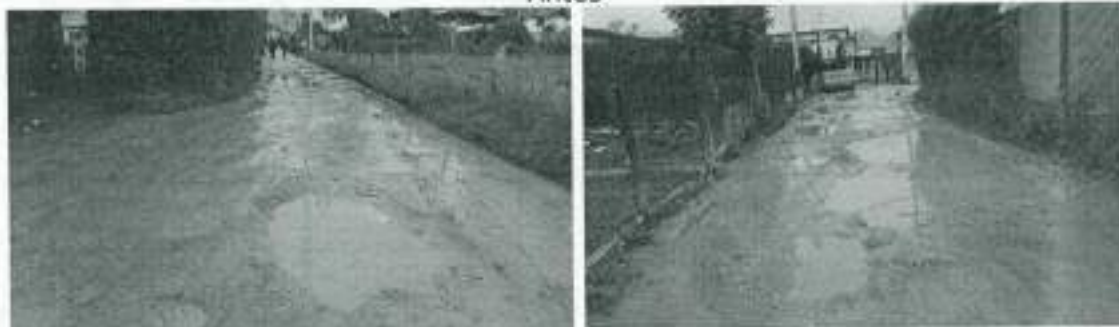
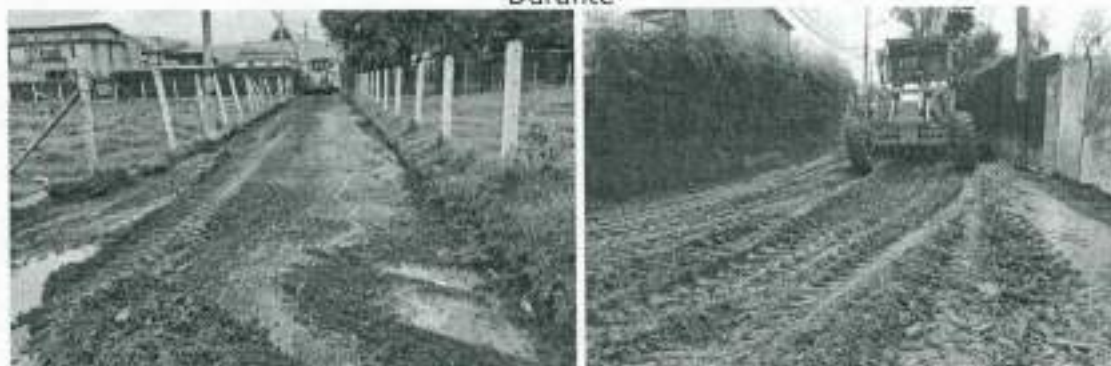
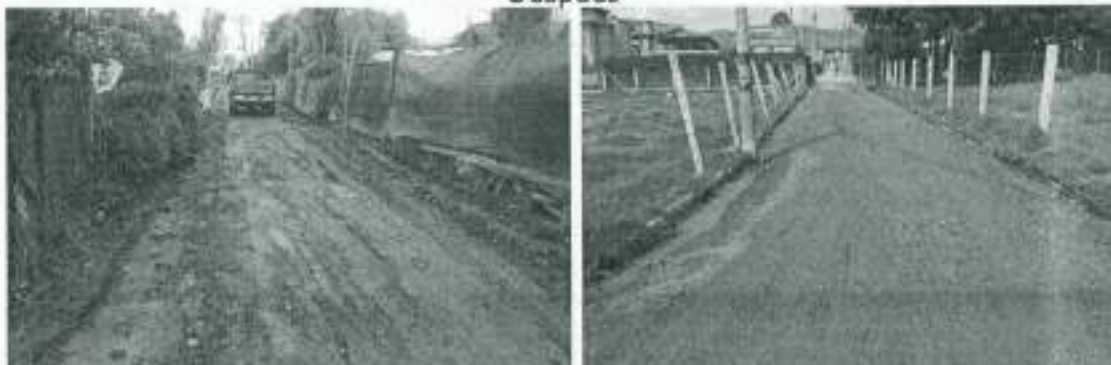
1.4 Mantenimiento vial Camino Galicia, Vereda Fagua. Vía en recebo común, por las fuertes precipitaciones se presenta baches y empozamientos de agua. Para su mantenimiento se utilizó asfalto reciclado. Se realiza limpieza y retiro de material contaminado, escarificación, suministro e instalación de asfalto reciclado.

| ITEM | MATERIAL DE LA VIA | UBICACIÓN | DIAGNOSTICO | ALTERNATIVA DE INTERVENCIÓN |
|---|---|---|---|---|
| 12 | RECEBO | Camino Galicia, Vereda Fagua | Mantenimiento preventivo y/o correctivo. Presenta baches y empozamientos | Retiro de material contaminado, escarificación, suministro e instalación de asfalto reciclado. |

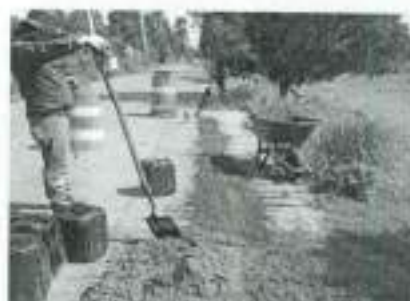
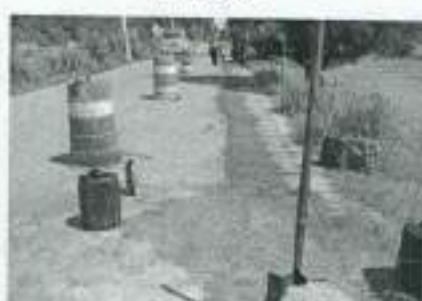
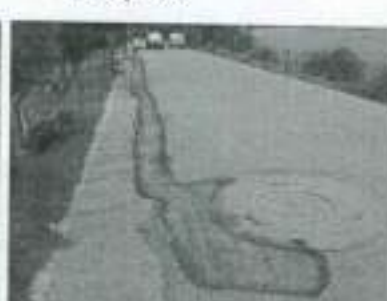
#### 1.5 Sello de fisuras en la carrera 5 este ente calle 13 y calle 19

Objetivo: Realizar el sello de fisuras en la vía agrietada para evitar la infiltración del agua, de esta manera permitir la durabilidad de la vía

| ITEM | MATERIAL DE LA VIA | UBICACIÓN | DIAGNOSTICO | ALTERNATIVA DE INTERVENCIÓN |
|---|---|---|---|---|
| 8 | PAV EN FRIO | Carrera 5 este ente calle 13 y calle 19. | Mantenimiento preventivo. | Realizar sello de fisuras para disminuir el deterioro progresivo de la vía |

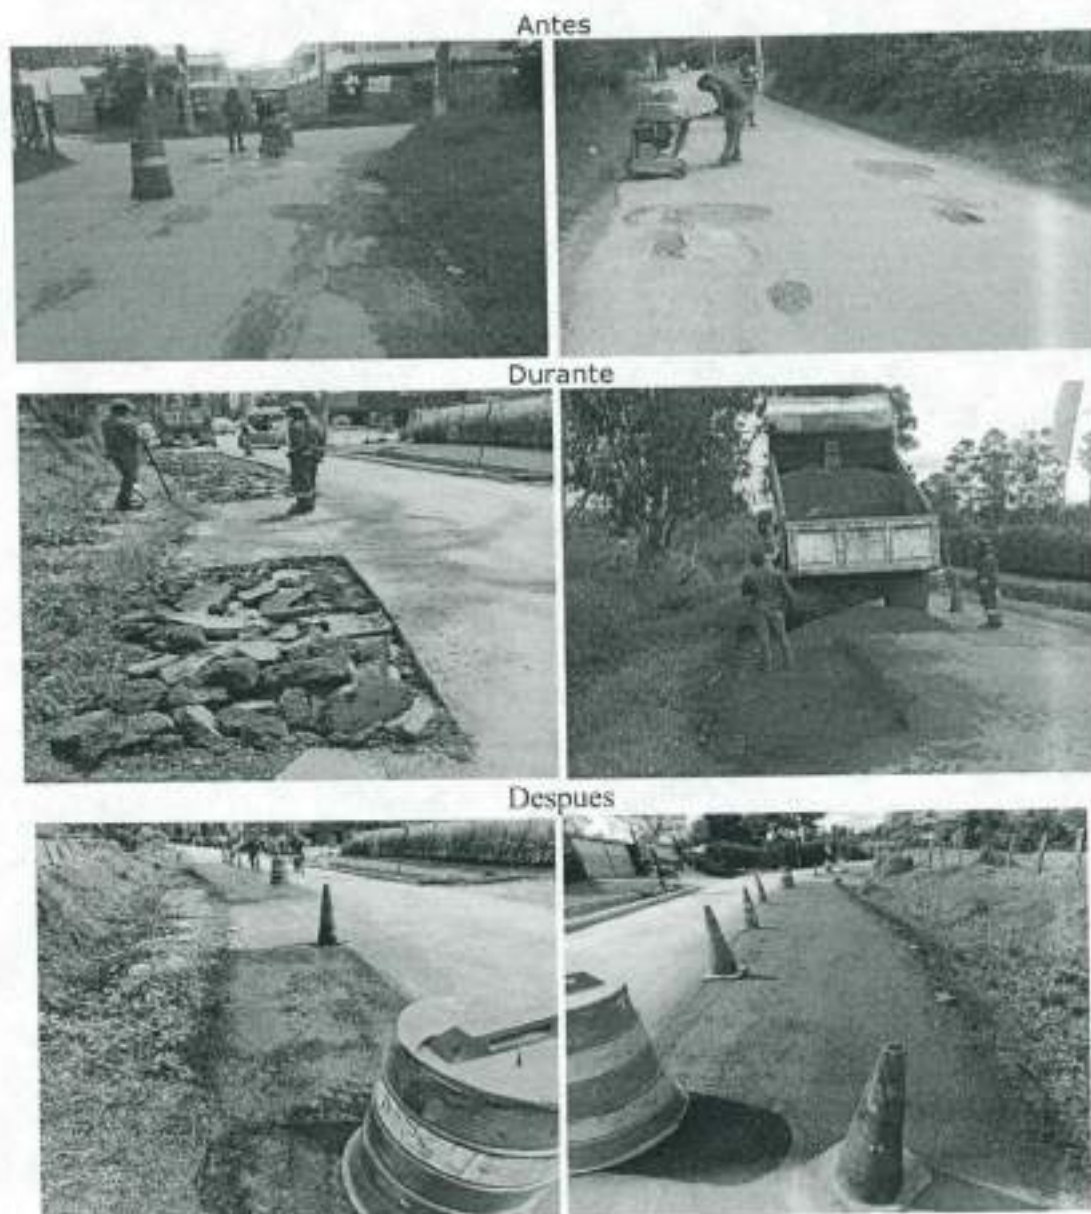
- 4.1 Reparcheo en camino guanatá de carrera 11 a río frío.
- Mantenimiento vial para la recuperación de la superficie de rodadura en las diferentes zonas donde se encuentra afectada.

Equipo: Cortadora, Retroexcavadora JCB-3C, Minicargador CAT-236, Volqueta-095, Volqueta-036, bachadora, mini vibro compactador JCB-260 y H. M.  
Se realiza la inspección de las condiciones de la vía y se utiliza la cortadora para realizar los cortes en el pavimento en las áreas donde se presentaban baches y hundimientos.

| ITEM | MATERIAL DE LA VIA | UBICACIÓN | DIAGNOSTICO | ALTERNATIVA DE INTERVENCIÓN |
|---|---|---|---|---|
| 9 | | Camino guanatá de carrera 11 a río frío. | Mantenimiento preventivo y/o correctivo. Presenta baches y hundimientos | Mantenimiento vial para la recuperación de la superficie de rodadura en las diferentes zonas donde se encuentra afectada. Corte de la superficie, excavación y suministro. Instalación de material de fresado o reciclado. |

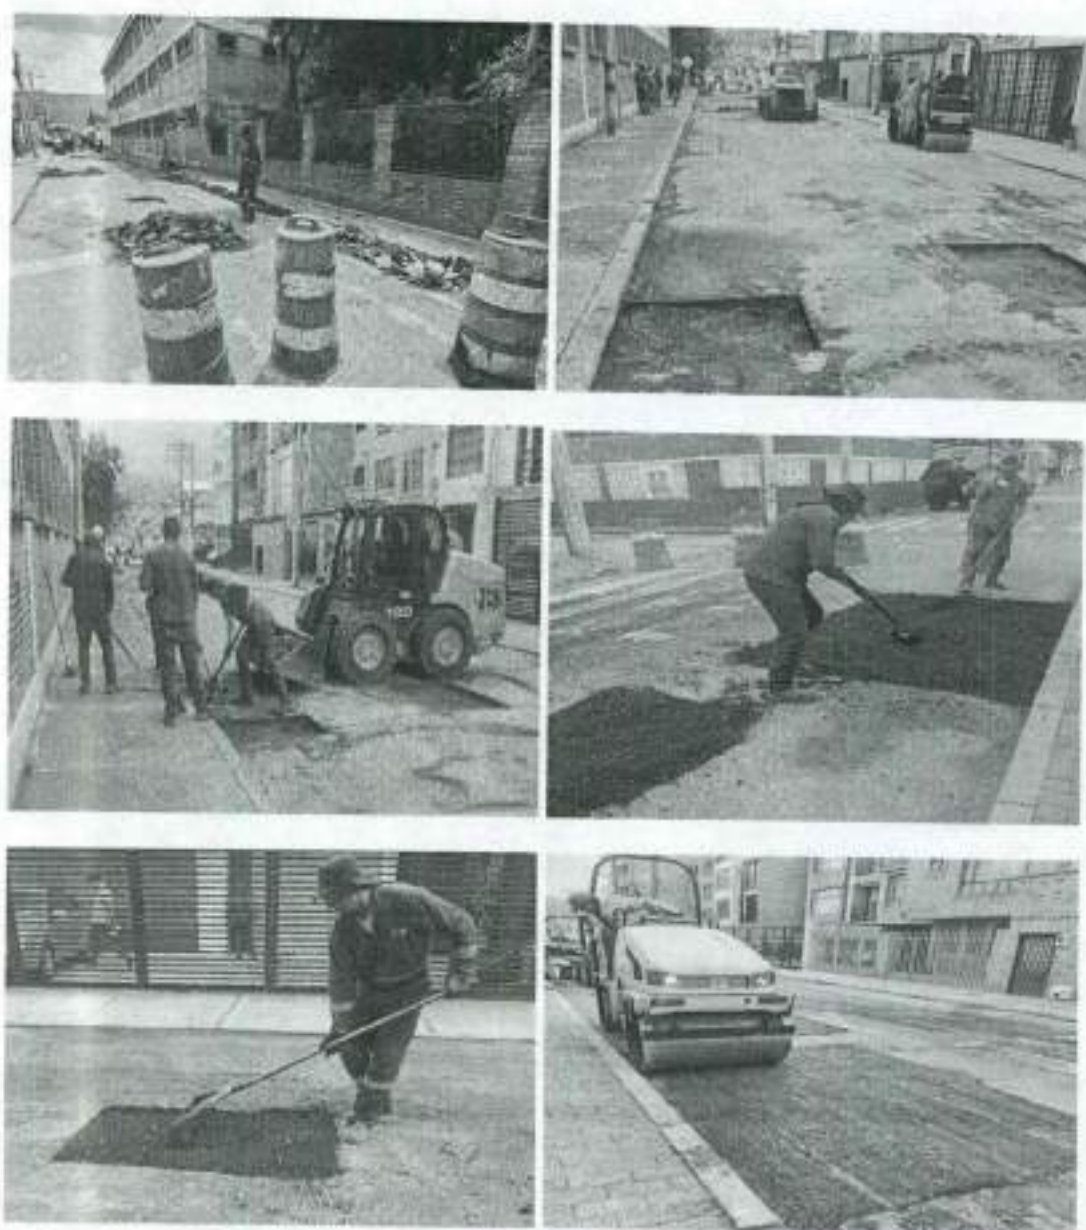
4.2 Mantenimiento vial mediante reparcheo con mdc-19 en la calle 9 entre carreras 4 y 7.  
Mantenimiento vial para la recuperación de la superficie de rodadura en las diferentes zonas donde se encuentra afectada.  
Maquinaria utilizada: Cortadora, Minicargador JCB-190, Volqueta-095, Volqueta-034, bachadora, mini vibro compactador JCB-260 y H. M.  
Se realiza la inspección de las condiciones de la vía y se utiliza la cortadora para realizar los cortes en el pavimento en las áreas donde se presentaban baches y hundimientos.

| ITEM | MATERIAL DE LA VIA | UBICACIÓN | DIAGNOSTICO | ALTERNATIVA DE INTERVENCIÓN |
|---|---|---|---|---|
| 7 | | Calle 9 entre carreras 4 y 7. | Mantenimiento preventivo y/o correctivo. Presenta baches y hundimientos | Mantenimiento vial mediante reparcheo con MDC-19, consistente en corte de la zona afectada con cortadora de disco, retiro de escombros, compactación de la sub rasante, imprimación y suministro e instalación de MDC-19 |

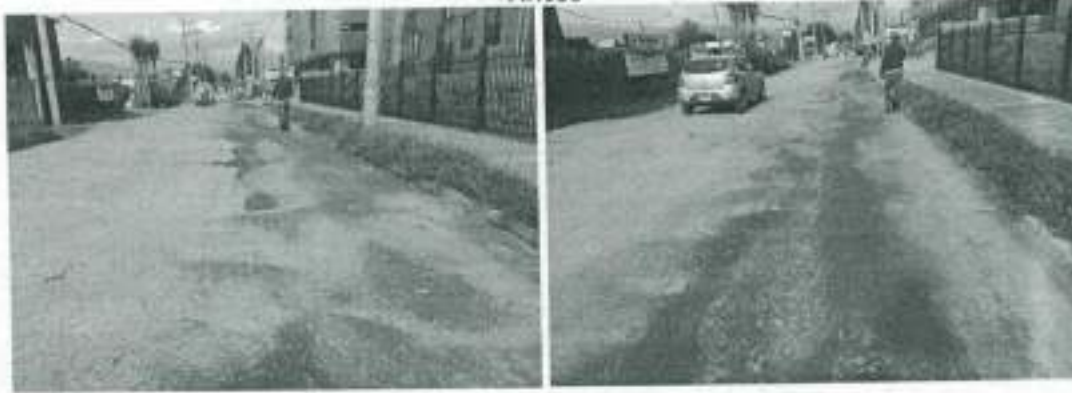
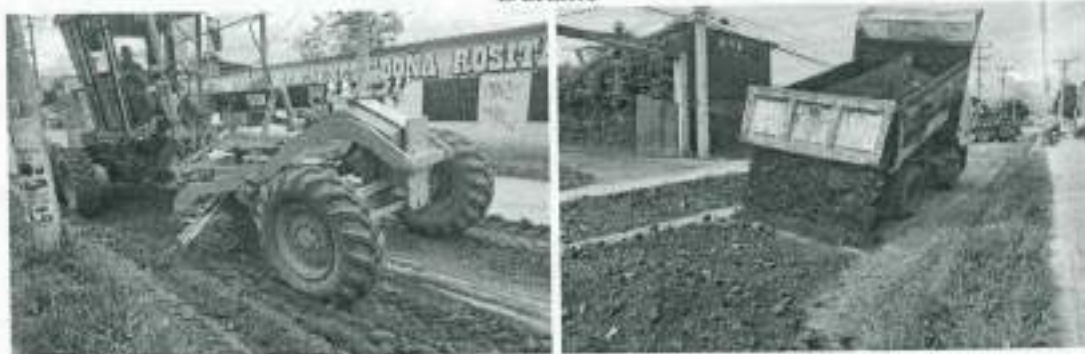
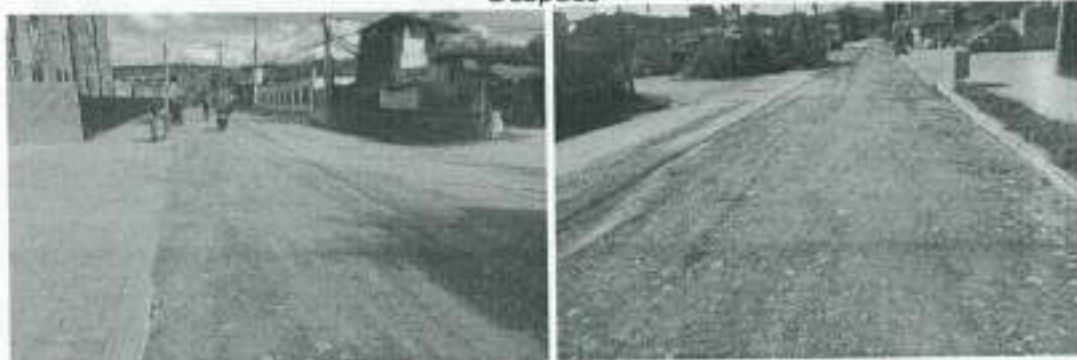
#### 4.3 Mantenimiento vial en la calle 29 entre carreras 4 y 2.

Realizar el mantenimiento de la vía en pavimento frío y su recuperación mediante la aplicación de asfalto reciclado.

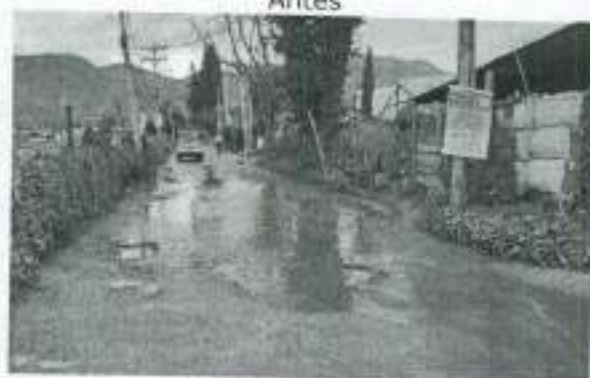
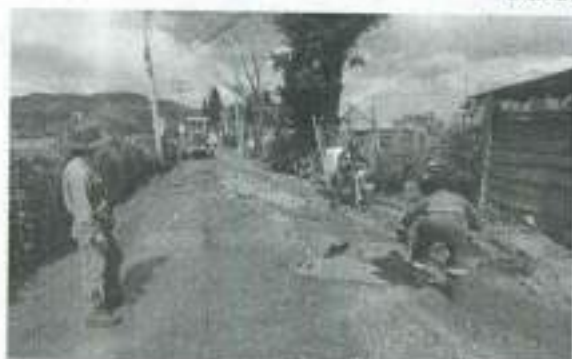
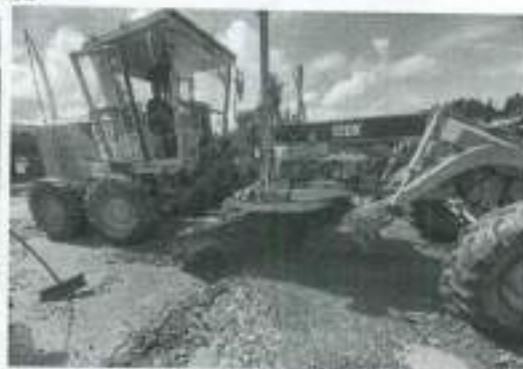
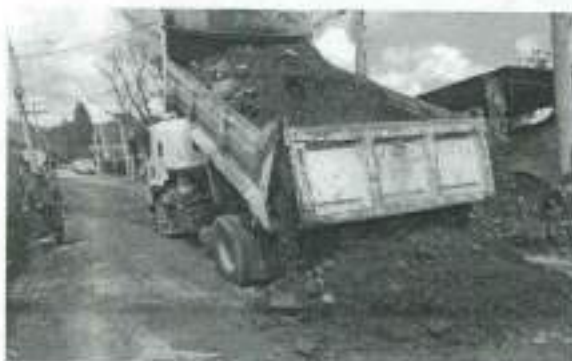
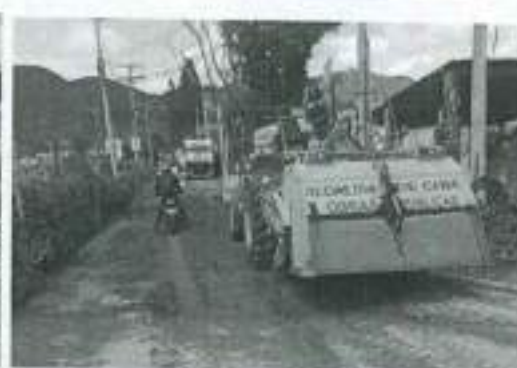
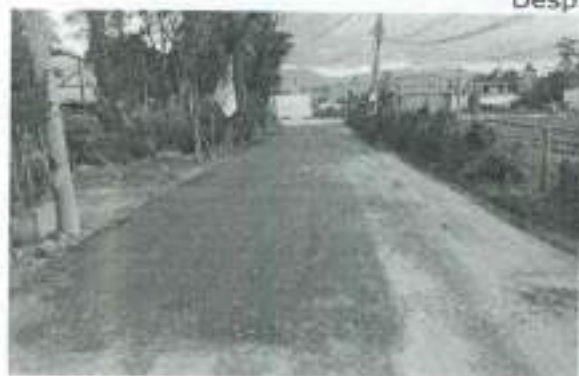
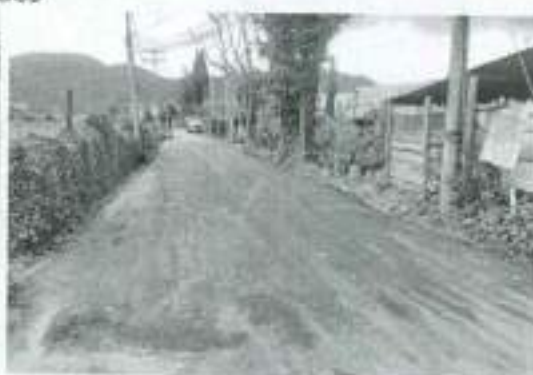
#### 4.4 Mantenimiento vial en la vereda la balsa sector rinconcito

Mantenimiento vial en la estructura de pavimento en frío. Se realizara retiro de material contaminado, suministro e instalación de fresado

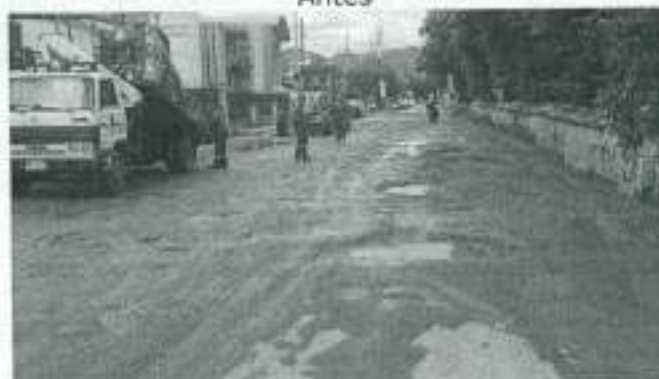
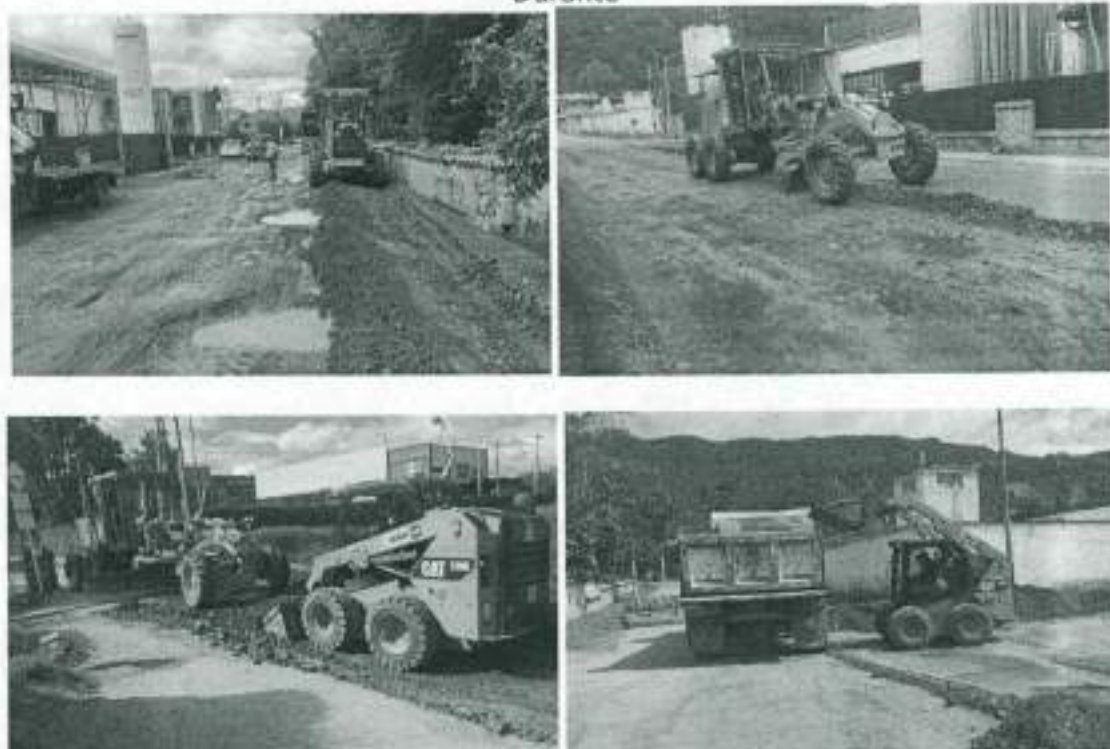
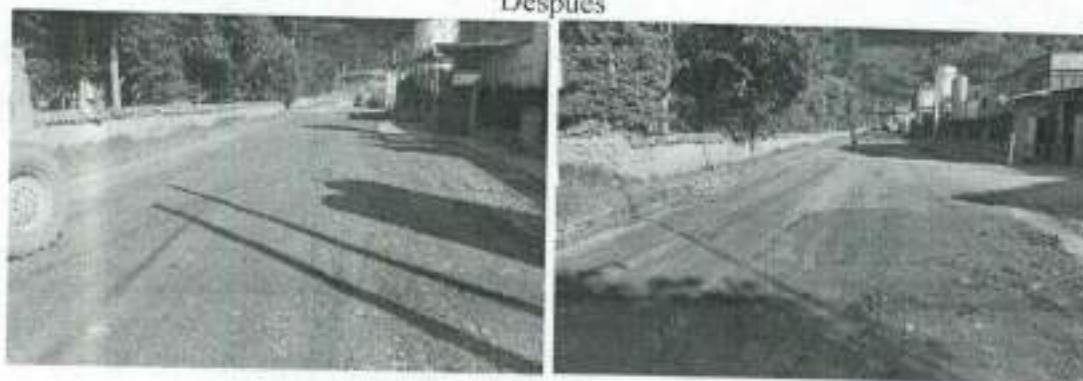
#### 4.5 Mantenimiento vial en la vía aguapanelas-el portico, en la vereda de fusca

Realizar la reconfiguración de la superficie de rodadura de la vía utilizando material granular de asfalto reciclado para eliminar los baches presentes en la vía.

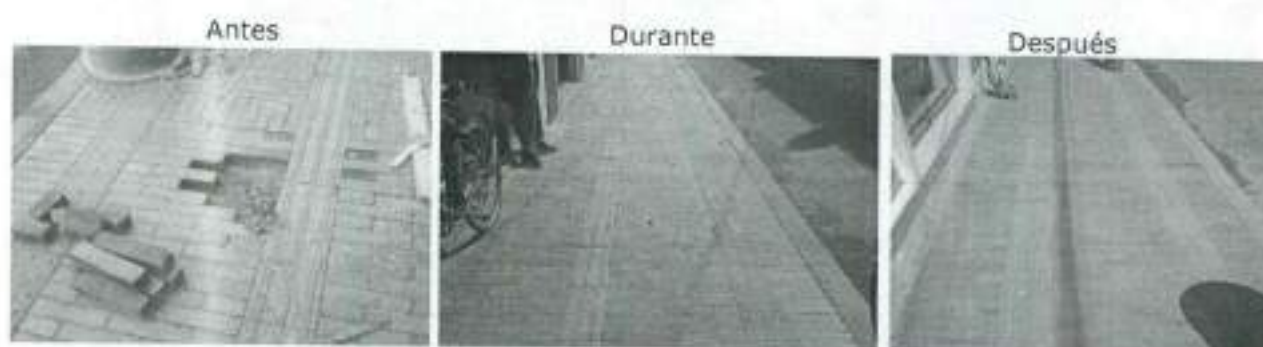
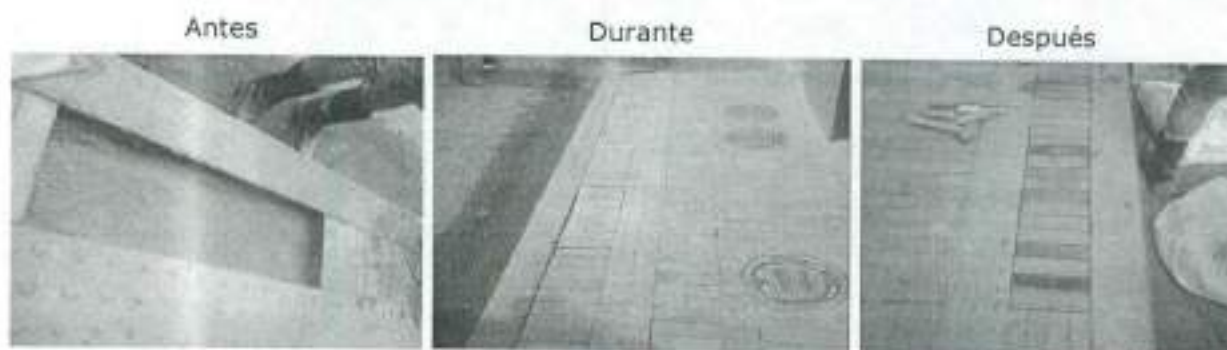
7.1 Mantenimiento espacio público. Carrera 10 entre calles 13 y 14.

Arreglo de áreas adoquinadas que presentan hundimientos, ondulaciones y baches. Herramienta utilizada: Rana, carretilla, palas, palustres y escobas.

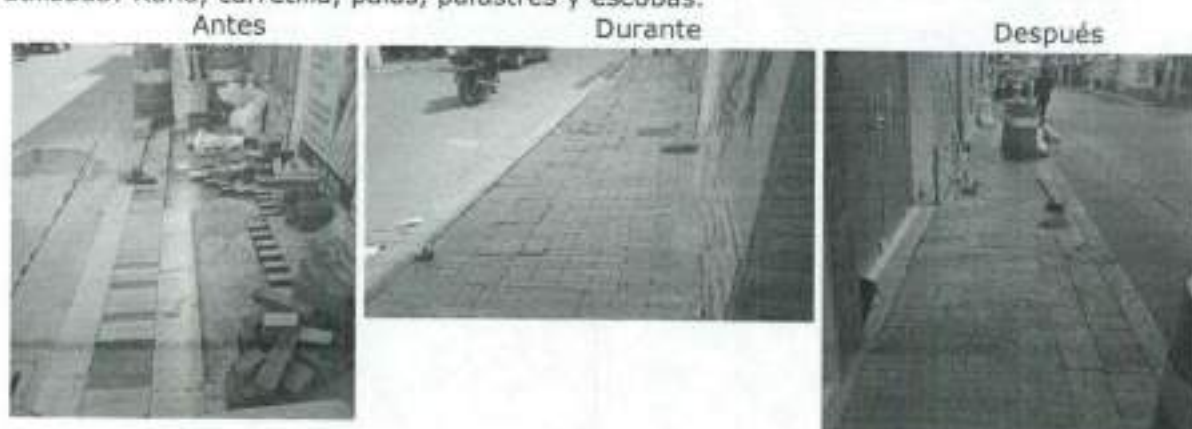
7.2 Mantenimiento espacio público en calle 14 entre carrera 10 y 11.

Arreglo de áreas adoquinadas que presentan hundimientos, ondulaciones y baches. Herramienta utilizada: Rana, carretilla, palas, palustres y escobas.

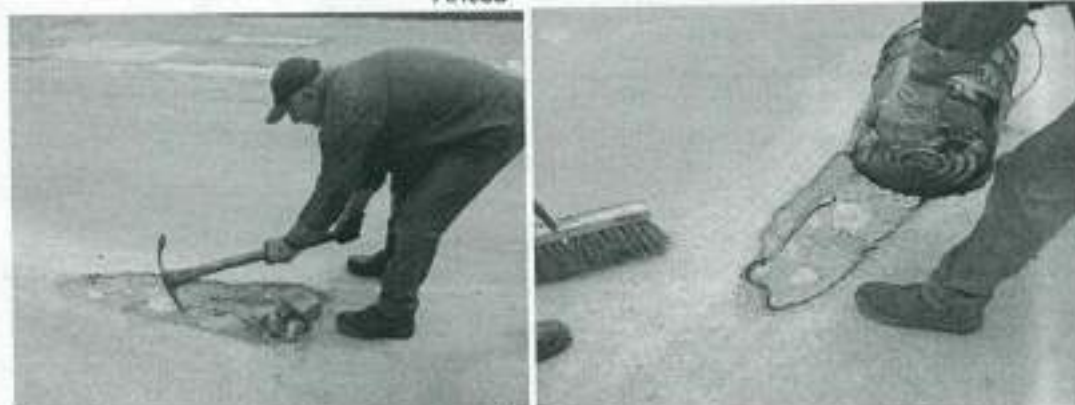
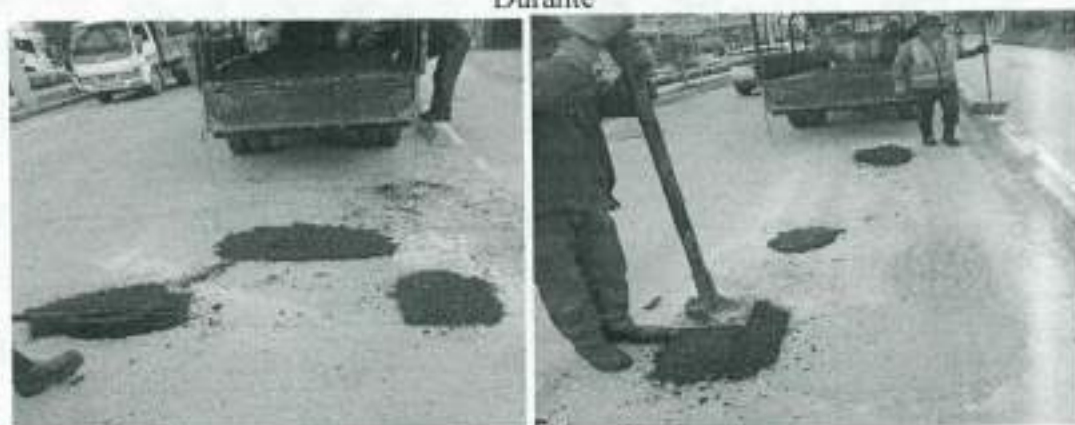
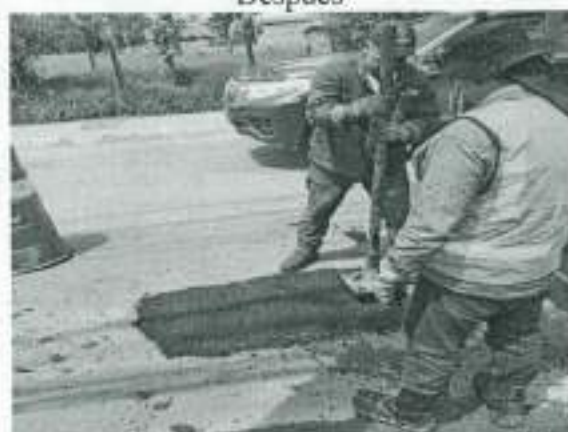
7.3 Mantenimiento Preventivo y correctivo mediante reparcheo de tipo manual con mdc-19 en la carrera 2 este desde av pradilla hasta la calle 24

| ITEM | MATERIAL DE LA VIA | UBICACIÓN | DIAGNOSTICO | ALTERNATIVA DE INTERVENCIÓN |
|---|---|---|---|---|
| 6 | MDC-19 | Carrera 2 este desde av pradilla hasta la calle 24 | Mantenimiento preventivo y/o correctivo. Presenta baches y hundimientos | Realizar reparcheo manual |

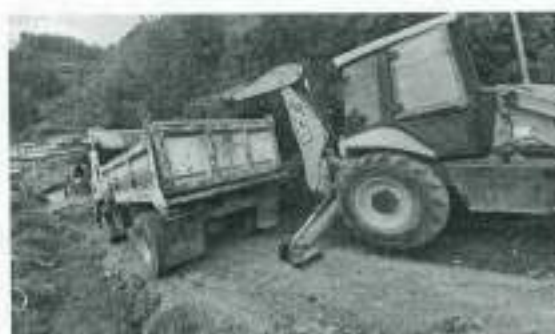
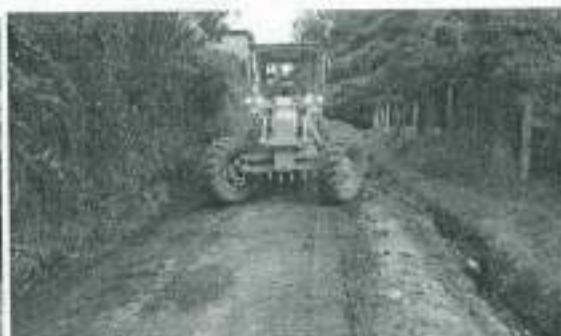
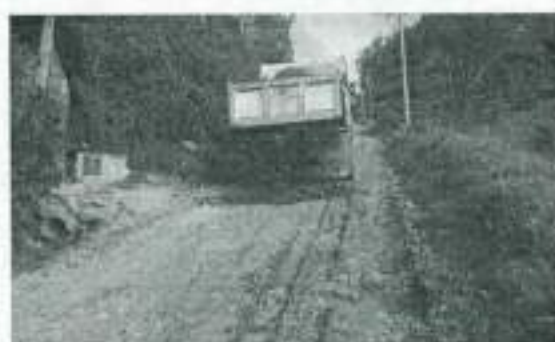
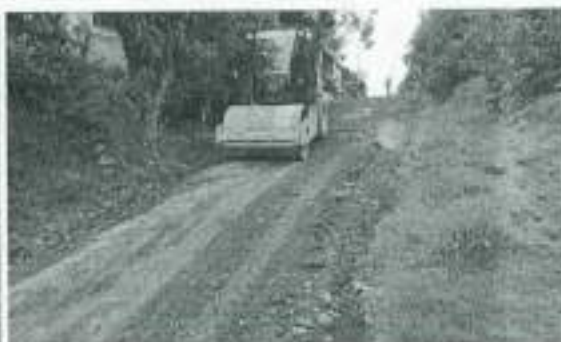
7.5 Mantenimiento Preventivo en el sector de pueblo nuevo del resguardo indígena, debido a deslizamientos de material los cuales se encuentran presentes en la vía  
Maquinaria utilizada: Volqueta-095, Motoniveladora CAT-120, Vibro compactador CAT-CS433, Retroexcavadora JCB-3C.H. M.

| ITEM | MATERIAL DE LA VIA | UBICACIÓN | DIAGNOSTICO | ALTERNATIVA DE INTERVENCIÓN |
|---|---|---|---|---|
| 14 | | Pueblo nuevo del resguardo indígena, | Mantenimiento preventivo y/o correctivo. Presenta material de derrumbe en la vía | Retirar material de derrumbes |
