## INFORME DE ACTIVIDADES

## Visita inspección técnica de infraestructura y mantenimiento locativo Institución Educativa San José María Escriba de Balaguer - Sede Samaria

**Responsable :** Arquitecto Diego Efrain Carreño Fernandez

**Fecha del informe:** 27 de junio 2024

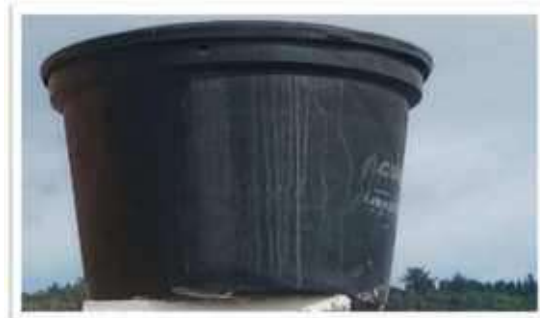
#### Tanque:

**Estado actual:** Se observa que el tanque conectado a la bomba también muestra signos de falta de mantenimiento.

Se puede presentar presencia de suciedad y posibles sedimentos en el interior por falta de mantenimiento, lo que puede afectar la calidad del agua y el funcionamiento del sistema.

**Condiciones:** La acumulación de sedimentos y suciedad en el tanque puede llevar a obstrucciones y deterioro del material del tanque, además de comprometer la higiene del agua almacenada.

**Tanque:** Ejecutar una limpieza y desinfección del tanque para eliminar sedimentos y suciedad acumulada. Además, inspeccionar el interior del tanque para detectar posibles corrosiones o daños y realizar las reparaciones necesarias.

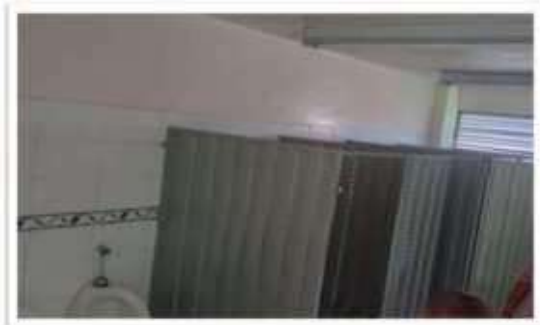
#### Filtraciones de Agua y Humedad:

**Estado Actual:** Se evidencia la presencia de filtraciones de agua y humedad en los baños de hombres. Esto es visible en las paredes y el piso, donde se observan manchas de humedad y posibles daños por agua.

**Condiciones:** La presencia constante de humedad puede llevar a la proliferación de moho y hongos, lo que representa un riesgo para la salud.

#### Puertas Metálicas:

**Estado Actual:** Las puertas metálicas de los baños están en mal estado. Se observan signos de oxidación en varias partes de las puertas, y algunas están caídas o desalineadas, lo que afecta su funcionalidad y seguridad.

**Condiciones:** La oxidación y el mal estado de las puertas pueden provocar accidentes y dificultar el acceso y la privacidad en los baños.

**Filtraciones y Humedad:** Es necesario identificar y reparar las fuentes de las filtraciones de agua para prevenir futuros daños. Esto puede incluir la revisión de tuberías, juntas y sellados. Posteriormente, se debe realizar una limpieza y desinfección profunda para eliminar cualquier moho o hongo presente y aplicar tratamientos antihumedad en las paredes y pisos afectados.

**Puertas Metálicas:** Se recomienda la reparación o reemplazo de las puertas metálicas en mal estado. Esto incluye eliminar el óxido, aplicar tratamientos anticorrosión y pintura protectora, o instalar nuevas puertas si es necesario. Además, se debe asegurar que las puertas estén correctamente alineadas y funcionen adecuadamente para garantizar la seguridad y privacidad de los usuarios.

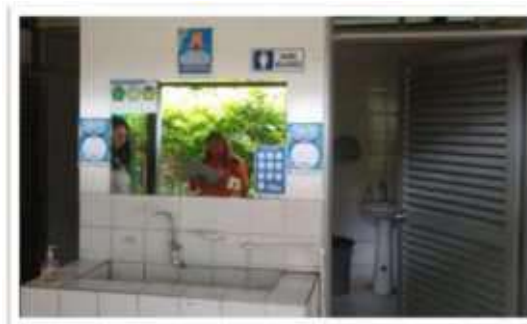
#### Lavamanos del Baño de Mujeres (Primer Piso)

**Estado Actual:** En el baño de mujeres del primer piso, dos de las llaves de los lavamanos están dañadas y presentan escapes de agua. Esto se observa tanto en la base de las llaves como en las conexiones.

**Condiciones:** Las llaves dañadas y los escapes de agua pueden causar desperdicio continuo de agua, lo que no solo incrementa los costos de consumo sino que también puede provocar problemas de humedad en el área circundante.

Se requiere reemplazar o reparar las llaves dañadas de los lavamanos. Esto puede incluir cambiar las piezas internas defectuosas, ajustar las conexiones y asegurar que no haya más fugas de agua. Además, es recomendable revisar todas las conexiones de plomería asociadas para asegurar que no haya otros puntos de fuga o potenciales problemas similares en el futuro.

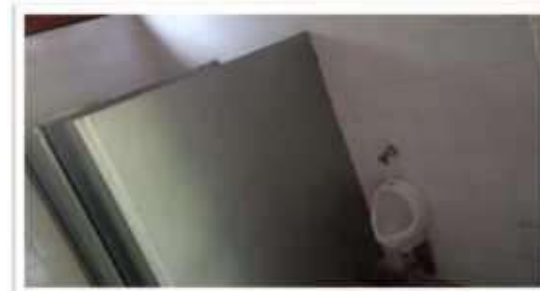
| <p><b>5. Baños:</b></p> <p><b>Orinales del Baño de Hombres</b></p> <p><b>Estado Actual:</b> Los orinales del baño de hombres presentan escapes de agua. Estos escapes pueden observarse en las conexiones de suministro y descarga de agua, así como en las juntas y sellos de los orinales.</p> <p><b>Condiciones:</b> Costos de servicios públicos y contribuyendo al desperdicio de agua. Humedad y Daños Potenciales: Las fugas pueden provocar problemas de humedad en el área circundante, lo que puede llevar a potenciales daños en el piso y otras estructuras.</p> <p><b>Recomendaciones:</b></p> <p>Es necesario realizar una revisión y reparación de los orinales afectados. Esto puede incluir: Ajustar o reemplazar las conexiones de suministro y descarga de agua, verificar y reemplazar los sellos y juntas que estén desgastados o dañados y asegurarse de que las válvulas de descarga funcionen correctamente y no haya obstrucciones que causen fugas. Se recomienda también una inspección general de todos los orinales y sus sistemas de plomería asociados para identificar y solucionar cualquier otro problema similar.</p> | |
