**INFORME DE CONTRATISTA DE PRESTACIÓN DE SERVICIOS**

| Objeto del Contrato: | PRESTACIÓN DE SERVICIOS PROFESIONALES ESPECIALIZADOS EN EL ÁREA PAVIMENTOS Y GEOTECNIA PARA LOS PROYECTOS QUE DESARROLLA EL MUNICIPIO DE CHIA BAJO LA SUPERVISIÓN DE LA SECRETARIA DE OBRAS PÚBLICAS. | | |

En cumplimiento de las obligaciones establecidas en el contrato No. CO1.PCCNTR.6830827 me permito relacionar las actividades ejecutadas durante el periodo 01 /10/2024 A 31/10/2024, en mi condición de contratista conforme a lo siguiente:

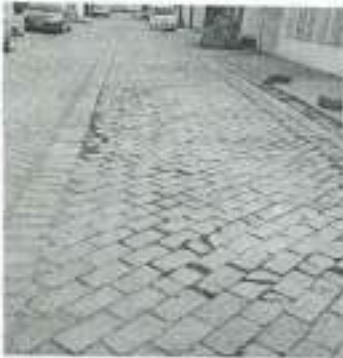
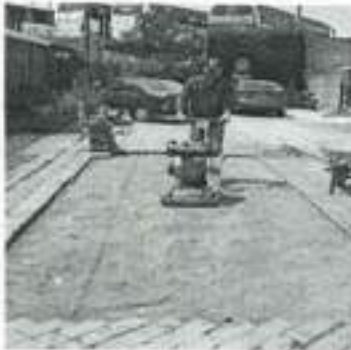
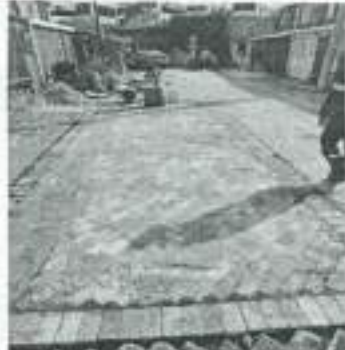
1.1 Carrera 14 d entre 9 y 10 Parque Rio Frio. Arreglo de áreas adoquinadas que presentan hundimientos, ondulaciones y baches. Herramienta utilizada: Rana, carretilla, palas, palustres y escobas.

| ITEM | MATERIAL DE LA VIA | UBICACIÓN | DIAGNOSTICO | ALTERNATIVA DE INTERVENCIÓN |
|---|---|---|---|---|
| 1 | ADOQUIN | Carrera 14 d entre 9 y 10 Parque Rio Frio. | Mantenimiento preventivo y/o correctivo. Hundimiento en la vía | Mantenimiento de la vía adoquinada. Consistente en retiro del adoquín en la zona afectada, suministro e instalación de adoquín con mezcla de arena cemento 1:4, suministro e instalación de material granular si amerita. |

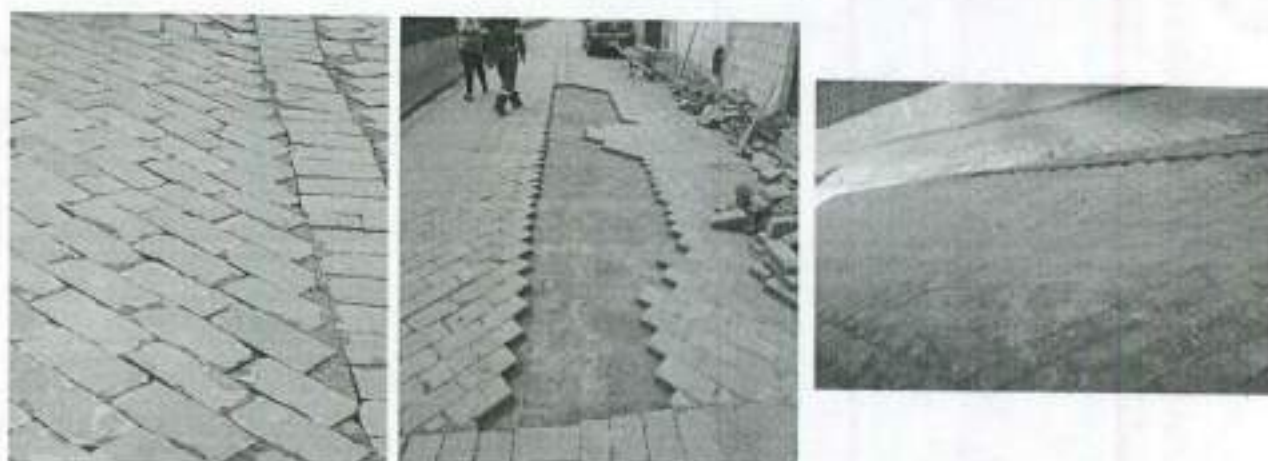
1.2 Carrera 3 este desde la calle 24 al sur.

Mantenimiento correspondiente a la vía adoquinada para mejorar el servicio de esta.  
Herramienta utilizada: Palas, escobas, pica, palustre, rana y martillo.

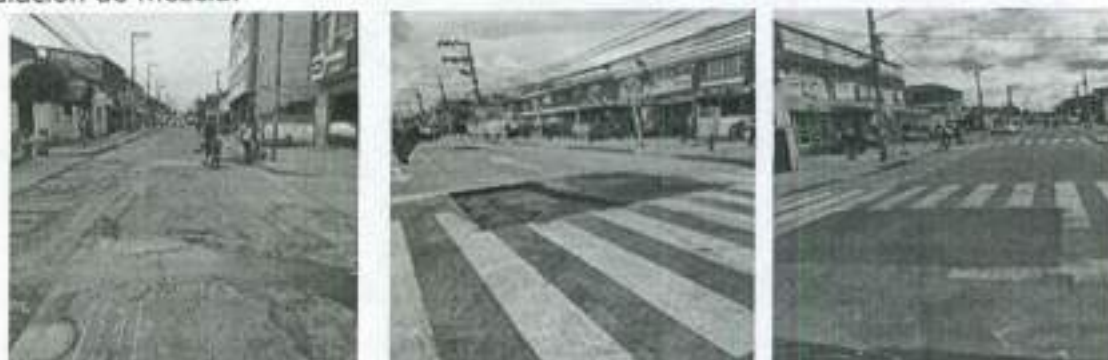
1.4 Carrera 10 entre calles 4 y 3. Vía con un 30% de carpeta asfáltica en mal estado. Presenta en su inspección, baches, hundimientos y fisuras longitudinales. Se realiza reparcho en mezcla densa en caliente MDC-19. Actividades: Cortes con cortadora de disco diamantado, imprimación con emulson asfáltica, compactación del terreno y suministro e instalación de mezcla.

| ITEM | MATERIAL DE LA VIA | UBICACIÓN | DIAGNOSTICO | ALTERNATIVA DE INTERVENCIÓN |
|---|---|---|---|---|
| 4 | | Carrera 10 entre calles 4 y 3. | Mantenimiento preventivo y/o correctivo. Presenta baches y hundimientos | |

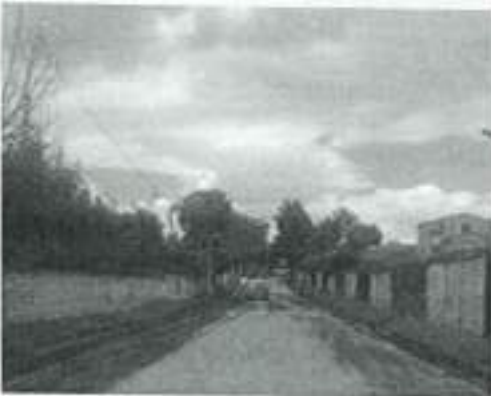
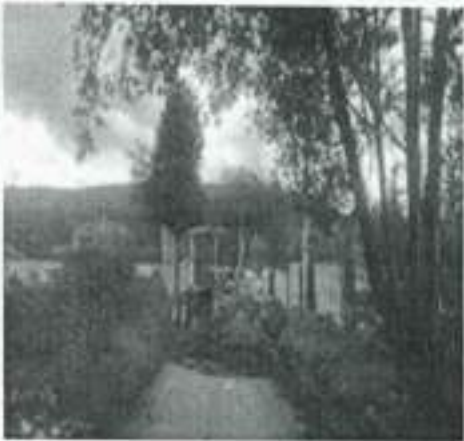
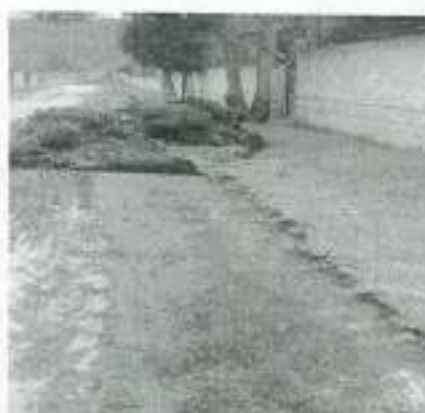
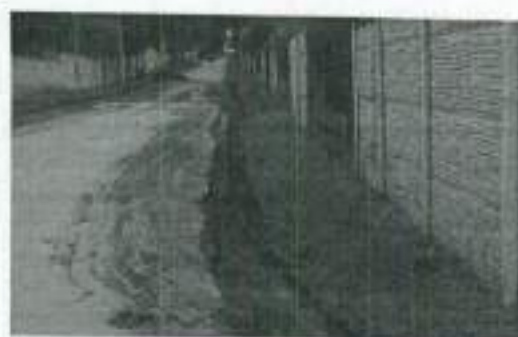
4.1 Mantenimiento vía sector condominio granjas de la balsa en el rincón de samaria -san jacinto, vereda la balsa.

Se realizó la limpieza en la vía para eliminar el material vegetal que ha crecido y ocupa gran parte de la calzada.

Maquinaria utilizada: Retroexcavadora JBC-3C, Volqueta-095, Volqueta-036, Motoniveladora CAT-120.

| ITEM | MATERIAL DE LA VIA | UBICACIÓN | DIAGNOSTICO | ALTERNATIVA DE INTERVENCIÓN |
|---|---|---|---|---|
| 9 | PAV EN FRIO | vía sector condominio granjas de la balsa en el rincón de samaria -san jacinto, vereda la balsa. | Mantenimiento preventivo. | Limpieza vial |

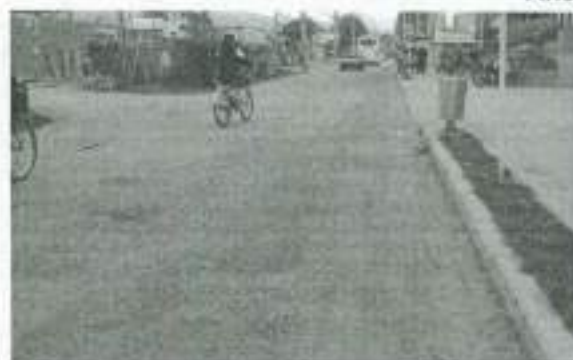
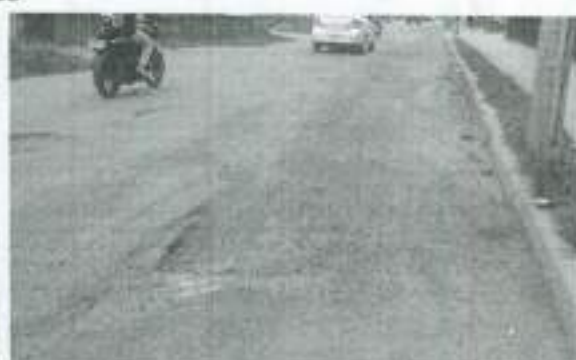
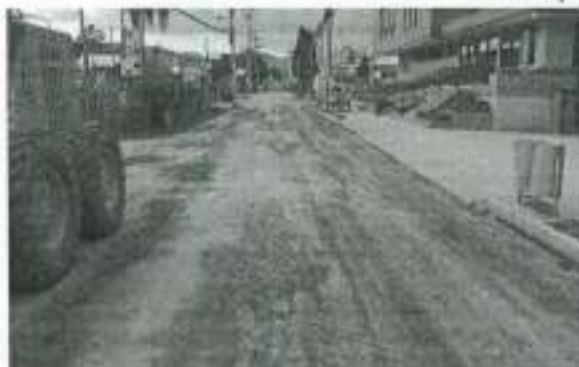
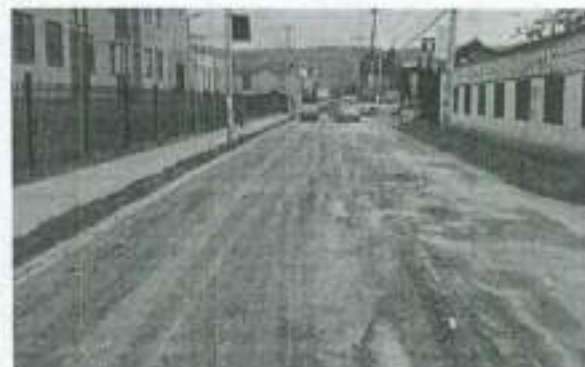
#### 4.2 Mantenimiento vial en calle 29 entre carrera 9 y 2 este

Durante la evaluación visual se encontraron: baches, piel de cocodrilo y el asfalto fatigado en la vía para proporcionar una superficie de rodadura provisionalmente adecuada.

Maquinaria utilizada: cortadora, cortadora, retroexcavadora jcb-3c, minicargador cat-236, volqueta-095, volqueta-037, bachadora, vibro compactador cat-cs433.

| ITEM | MATERIAL DE LA VIA | UBICACIÓN | DIAGNOSTICO | ALTERNATIVA DE INTERVENCIÓN |
|---|---|---|---|---|
| 10 | | calle 29 entre carrera 9 y 2 este | Mantenimiento preventivo y/o correctivo. Presenta baches y piel de cocodrilo, hundimientos y fisuras de tipo longitudinal | Mantenimiento vial mediante reparcheo en frío. Consistente en corte con cortadora de disco, retiro de escombros, compactación de la subrasante e instalación de mezcla con arena para slurry, fresado, emulsión asfáltica y cemento |

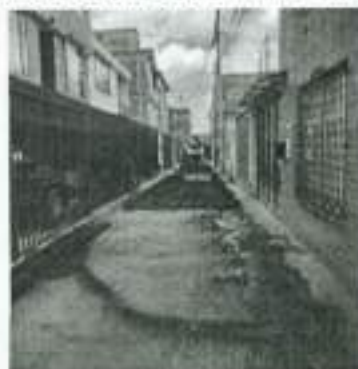
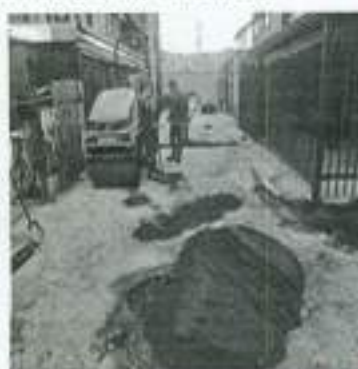
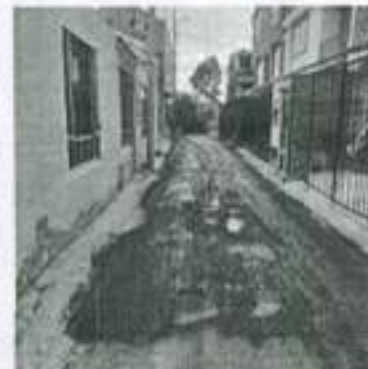
#### 4.3 Carrera 5 con Carrera 1b -13 Barrio el Cairo. Reparcheo en frio, mezcla de asfalto fresado, arena para slurry, emulsión asfáltica y cemento.

Maquinaria utilizada: Minicargador CAT-236, Volqueta-095, Volqueta-036, bachadora, mini vibro compactador JCB-260.

| ITEM | MATERIAL DE LA VIA | UBICACIÓN | DIAGNOSTICO | ALTERNATIVA DE INTERVENCIÓN |
|---|---|---|---|---|
| 11 | | Carrera 5 con Carrera 1b -13 Barrio el Cairo | Mantenimiento preventivo y/o correctivo. Presenta baches y hundimientos | |

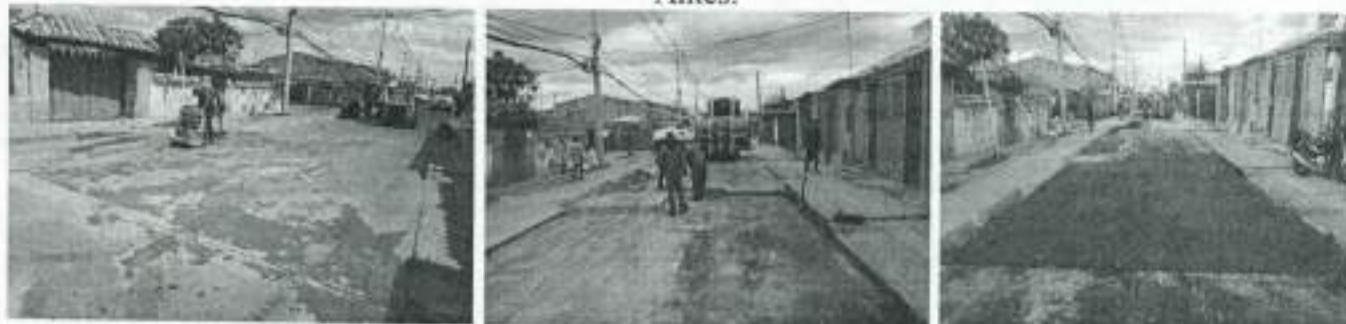
#### 4.5 Carrera 2 este entre calles 24 y el camino de la floresta

Se realizó el mantenimiento mediante reparcheo con MDC-19, mejorando las condiciones de transitabilidad, lugar en donde se presentan fisuras, baches y hundimientos.

| ITEM | MATERIAL DE LA VIA | UBICACIÓN | DIAGNOSTICO | ALTERNATIVA DE INTERVENCIÓN |
|---|---|---|---|---|
| 5 | | Carrera 2 este entre calles 24 y el camino de la floresta | Mantenimiento preventivo y/o correctivo. Presenta baches y piel de cocodrilo | |
