**INFORME DE CONTRATISTA DE PRESTACIÓN DE SERVICIOS PROFESIONALES No. CO1.PCCNTR. 7296308 SUSCRITO ENTRE EL MUNICIPIO DE CHIA Y MARCO ANTONIO RICARDO ROSARIO IDENTIFICADO CON CEDULA DE CIUDADANÍA No 3.104.102 EXPEDIDA EN NILO (CUNDINAMARCA)**

| <b>Objeto del Contrato:</b> | PRESTACIÓN DE SERVICIOS PROFESIONALES PARA APOYAR A LAS TIC EN EL DESARROLLO DE ACTIVIDADES DE TENDIDO, CONFIGURACIÓN Y SOPORTE DE REDES DE TELECOMUNICACIONES Y DISPOSITIVOS DE SEGURIDAD AL SERVICIO DE LA COMUNIDAD. | | |
| <b>Periodo del Informe</b> | 23 mayo al 22 de junio de 2025 | | |

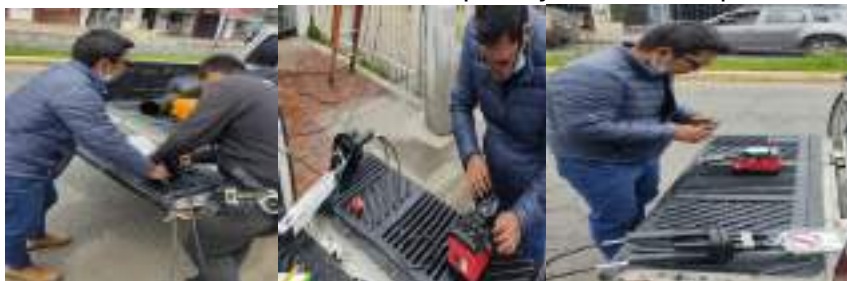
Caso 1913 GLPI. Revisión de fibra Óptica en el sector Centauros. Se evidencio en el sector conocido como los centauros, avenida Pradilla con carrera 5, desprendimiento de mufla y del cableado de fibra óptica el cual hace parte de la conectividad trocal de sistemas de cámaras por conectividad Gpon y topología anillo. Se evidencio que el cableado de fibra óptica no presento ruptura y los empalmes de fibra óptica en la mufla fueron destruidos.

Junto con los funcionarios por orden de prestación de servicios, Alirio Prada y Luis Torres, de la secretaria de gobierno, quienes prestaron apoyo en la reparación de conectividad, se procedió a alistar el cableado de fibra óptica, se instaló cableado de fibra óptica en la mufla, se realizó empalme de fibra óptica así, de los bufer azul y naranja, se empalman los hilos del 1 al 8, del bufer verde se empalman los hilos del 1 al 3, una vez realizado los empalmes, se procedió a estructurar el cableado de fibra óptica y la mufla en poste existente.

Mediante llama telefónica a la central de emergencias 123, se confirmó el restablecimiento de los sistemas de cámaras conectividad Gpon y topología anillo.

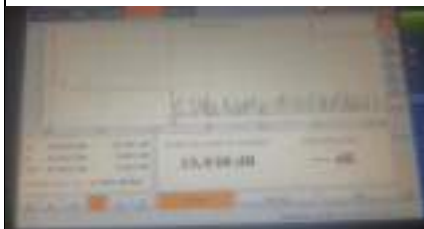
Se procedió a revisar la conectividad por fibra óptica en el vivero municipal y se evidencio en el conversor de medios que el estado del led indicador “FX Link/Act” se encuentra inactivo, evidenciándose un fallo de fibra óptica, se procedió a localizar la falla de la fibra óptica con el equipo OTDR, y se evidencio ruptura de la fibra óptica a 225 metros.

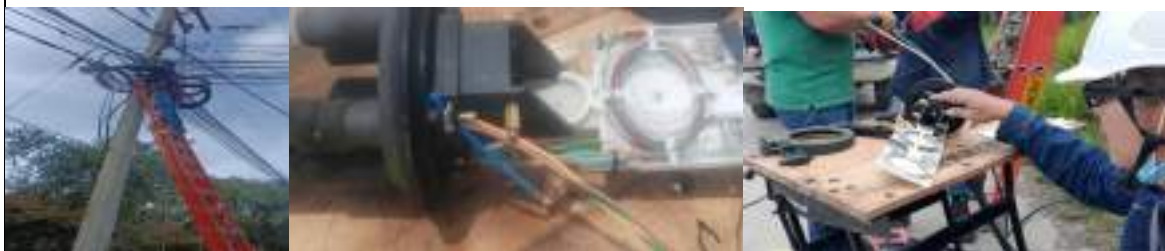
Se procedió a identificar en la documentación de conectividad de fibra óptica existente y se determinó que el fallo está ubicado en la mufla No 18, en el sector conocido como premezclados.

Se procedió a desinstalar la mufla y se evidencio que el cable de fibra óptica que viene de la mufla No 111 hacia la mufla No 18, se encuentra desprendido y los empalmes rotos. Con la reserva de fibra óptica existente en la mufla No 18 se procedió a realizar nuevo alistamiento de fibra óptica, se instaló la fibra óptica en la mufla, se fusionan en la mufla No 18 del cable que viene de la mufla No 111 del búfer azul los hilos del 1 al 4.

Mediante llamada telefónica al vivero municipal se confirmó el restablecimiento del servicio de internet.

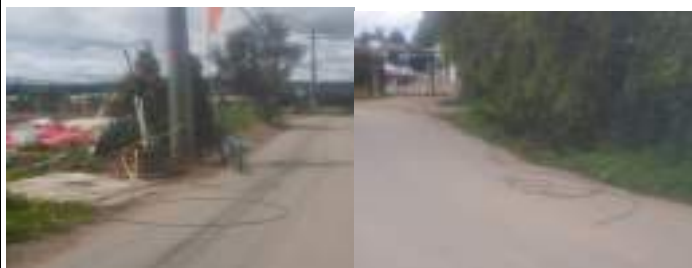
Se identifico en la vereda Bojacá en el sector denominado el “El Bosque” frente al condominio “Vallarta 2”, una ruptura de fibra óptica que afecto el funcionamiento del sistema de cámara denominado “El Bosque”.

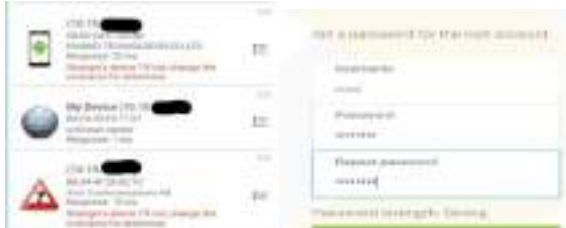
Se procedió a revisar en sitio el parlante conectado al sistema de cámara denominado “La Alegría” conectividad eLTE, realizando escaneo de red local utilizando un dispositivo celular, se evidencio que el direccionamiento de red del parlante esta activo, identificado con el nombre “Axis Communications AB”. Se procedió en sitio a configurar usuario y contraseña de acceso.

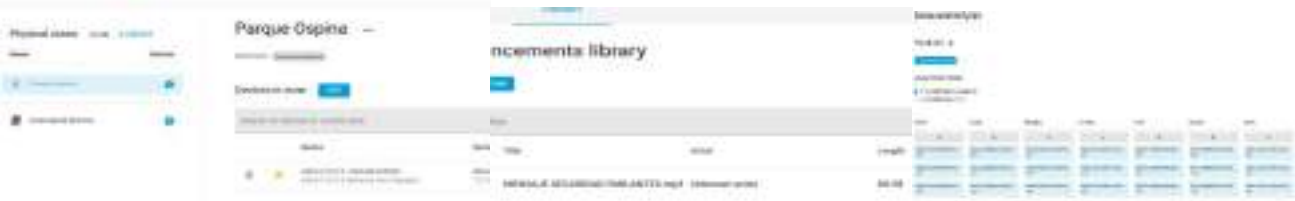
Se procedió a identificar el parlante desde la central de emergencias 123, y se determinó que el parlante está conectado al sistema de cámara denominado “Parque Ospina” conectividad eLTE, con la aplicación “Axis Device Manager” se realizó escaneo de la red y se identificó el direccionamiento de red correspondiente al parlante.

Se procedió a ingresar a la interfaz gráfica del parlante desde el direccionamiento de red y se configura con la aplicación integrada "Axis Audio Manager Edge", los parámetros de fecha y hora, nombre del sistema de audio, nombre de zona del sistema de audio, se carga mensaje de audio preestablecido “MENSAJE SEGURIDAD PARLANTES”, se configura el plan de anuncios para ser reproducido el mensaje de audio en tiempos específicos, 7 x 24.

Se realizaron pruebas de audio siendo estas exitosas.

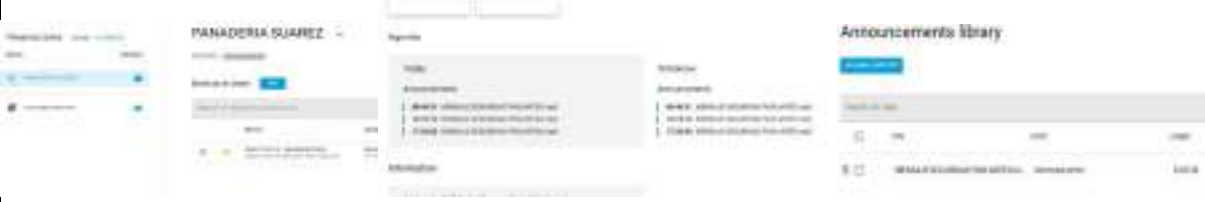
Se procedió a identificar el parlante desde la central de emergencias 123, y se determinó que el parlante está conectado al sistema de cámara denominado “Panaderia Suarez” conectividad eLTE, con la aplicación “Axis Device Manager” se realizó escaneo de la red y se identificó el direccionamiento de red correspondiente al parlante.

Se procedió a ingresar a la interfaz gráfica del parlante desde el direccionamiento de red y se configura con la aplicación integrada "Axis Audio Manager Edge", los parámetros de fecha y hora, nombre del sistema de audio, nombre de zona del sistema de audio, se carga mensaje de audio preestablecido “MENSAJE SEGURIDAD PARLANTES”, se configura el plan de anuncios para ser reproducido el mensaje de audio en tiempos específicos, 7 x 24.

Se realizaron pruebas de audio siendo estas exitosas.

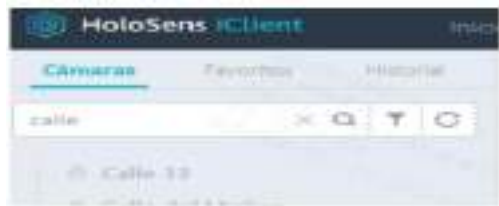
Se procedió a revisar en la central de emergencias 123, la interfaz gráfica “Holo Sens iClient”, para determinar si el sistema de cámara conectividad eLTE denominado “Calle 33”, está activo en la interfaz gráfica, se evidencio que el sistema de cámara “Calle 33” esta inactivo.

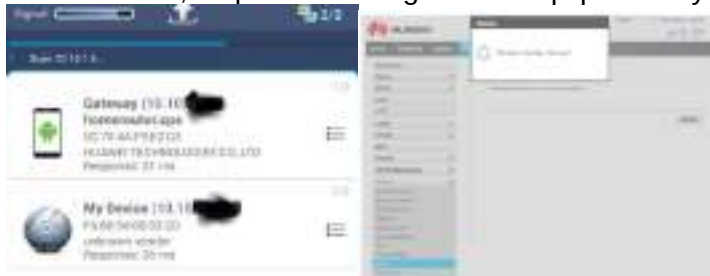
Se procedió a revisar en sitio el sistema de cámara “Calle 33”, realizando escaneo de la red local utilizando un dispositivo celular, se evidencio que el sistema genera espectro de red con el nombre “HUAWEI\_Calle 33”, se procedió a conectarse a la red disponible y se realizó un escaneo de la red, se evidencio que el direccionamiento de red de la cámara no está activo en el segmento de red disponible en el sistema, se procedió a ingresar al equipo DAU y realizar un reinicio del sistema eLTE.

Una vez realizado el reinicio, se escanea la red y se evidencio que el direccionamiento de la red de la cámara ya se encuentra activo.

Mediante llamada vía celular a la central de emergencias 123, se confirma el restablecimiento del servicio del sistema de cámara “Calle 33”.

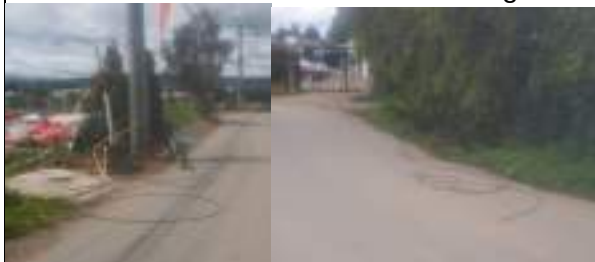
Se procedió a revisar en sitio el sistema de cámara “El Bosque”, y se evidencio visualmente que la cámara realiza giros tanto horizontal como vertical, indicando esto, que el sistema tiene energía, descartando un fallo eléctrico en el sistema, se procedió a revisar visualmente el cableado de fibra óptica en el sector veredal “El Bosque”, y se evidencio ruptura del cable de fibra óptica que conecta al sistema de cámara frente al condómino “Vallarta 2”, motivo por el cual el sistema “El Bosque” no puede ser visualizado en la central de emergencias 123.

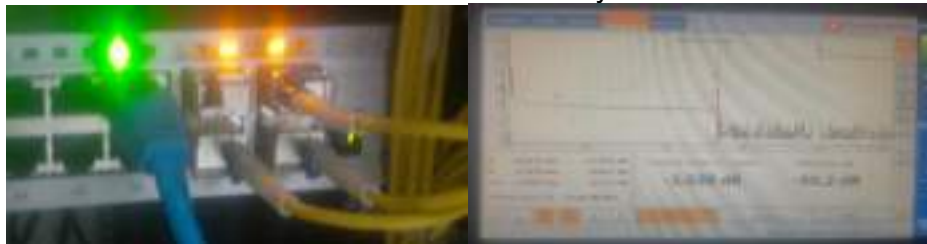
Se evidencio desde la central de emergencias 123, que la conectividad de los sistemas de cámaras denominados “Plaza Mayor y Puente del Común” aparecen inactivos en la interfaz gráfica “Holo Sens iClient”, se verifico la documentación existente y se identificó que los sistemas pertenecen a la conectividad por fibra óptica, anillo 1, se identificó en el switch que la conectividad que cierra el anillo 1 se encuentra inactiva, se procedió a buscar el fallo con el equipo OTDR y se evidencio una caída de la conectividad a 1300 metros, con esta medición se determinó que el fallo estaba localizado en el sistema de la cámara denominada “Plaza Mayor”.

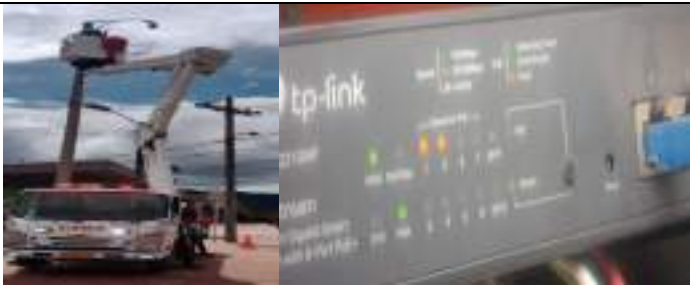
Se procedió a revisar en sitio el sistema de cámara denominado “Plaza Mayor”, y se evidencio que el switch de fibra óptica + PoE, se encuentra bloqueado sin actividad, se procedió a reiniciar manualmente el switch, se evidencio restablecimiento de la actividad del switch de fibra óptica + PoE.

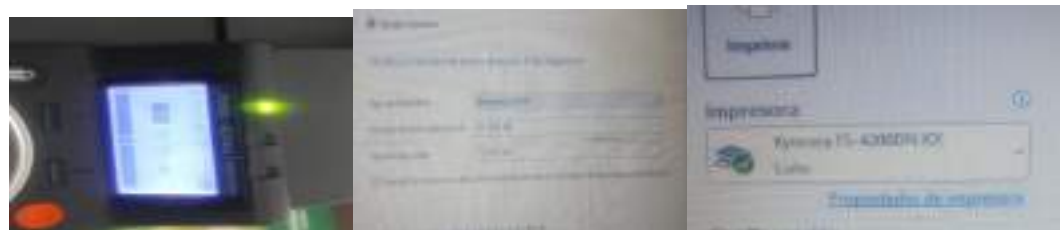
Se evidencio desde la configuración del sistema opción “impresoras y escáner”, que la impresora aparece con el mensaje “sin conexión”, se verifico el asignamiento IP en la impresora “Kyocera FS-4200DN KX” y se procedió a revisar el asignamiento IP en el puerto de la impresora del equipo de cómputo y se evidencio que el direccionamiento IP que tiene configurado el equipo de cómputo no corresponde con el de la impresora.

Se procedió a eliminar la instalación existente de la impresora y se realizó una nueva instalación, una vez configurada se realizan pruebas de impresión desde el procesador de texto WORD, siendo estas exitosas, de igual manera se evidencio desde el panel de impresión el mensaje “listo”.

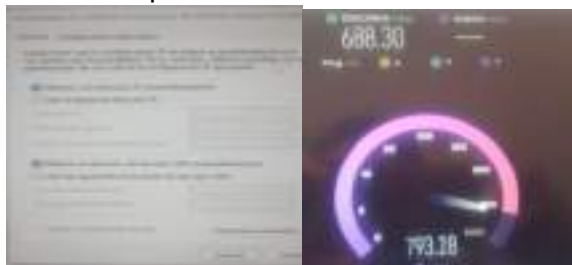
Se evidencio que el equipo de cómputo del funcionario no tiene configurado un direccionamiento IP, se procedió a solicitar vía WhatsApp un direccionamiento IP valido al grupo

de infraestructura y redes, siendo este atendido por el funcionario de planta Néstor Hernández, una vez obtenido el direccionamiento IP, se procedió a configurar este estáticamente, se realizaron pruebas de velocidad de internet siendo estas de 688.30 Mb descarga y 793.28 subida.

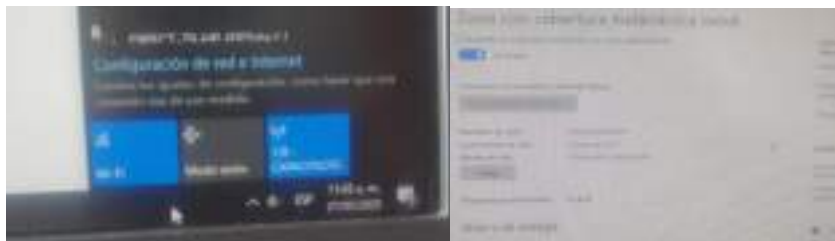
La funcionaria informo que en la oficina existían unos accesos a redes wifi y que ya no pueden conectarse a estas, se procedió a verificar desde el celular y se evidencio que las redes no tienen la suficiente potencia para que puedan acceder a ellas,

Para dar solución se procedió a activar desde el equipo de cómputo de la funcionaria de planta Teresa Pulido, la opción “Zona de cobertura inalámbrica móvil”, se evidencio que ya estaba configurado un acceso con los datos, nombre de la red “CAPACITACION” y clave de acceso.

Se procedió a informar a la funcionaria Carolina Cerón, el nombre de la red y la clave de acceso, de igual manera se informó que esta red funcionara cuando el equipo de cómputo este encendido.

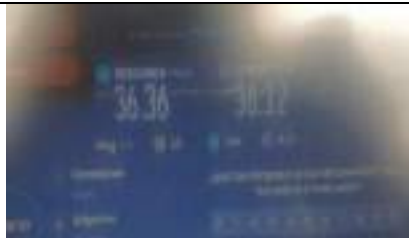
Se procedió a revisar el equipo de cómputo personal de la funcionaria y se evidencio que no tiene puerto de red, motivo por el cual no se puede dar conectividad por cable, se procedio a realizar la conectividad del equipo mediante acceso wifi, conectando el equipo de cómputo a la red wifi existente “CAPACITACION”. Una vez conectado el equipo se realizaron pruebas de funcionamiento de internet con velocidad de descarga de 36.36 Mb y velocidad de subida de 36.12 Mb.
