INFORME DE CONTRATISTA DE PRESTACIÓN DE SERVICIOS PROFESIONALES

| Objeto del Contrato: | PRESTACIÓN DE SERVICIOS PROFESIONALES EN ARQUITECTURA PARA EL SEGUIMIENTO DE PROGRAMAS Y PROYECTOS QUE MEJOREN Y OPTIMICEN EL PLANEAMIENTO Y DISEÑOS DE INSTALACIONES Y AMBIENTES ARQUITECTÓNICOS ESCOLARES EN LAS INSTITUCIONES EDUCATIVAS OFICIALES ADSCRITAS A LA SECRETARÍA DE EDUCACIÓN EN ARTICULACIÓN CON LA SECRETARÍA DE OBRAS PÚBLICAS DEL MUNICIPIO DE CHÍA. | | |

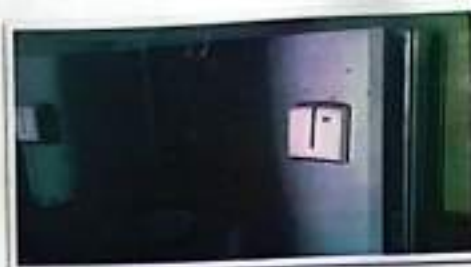
4. Baños:  
**Sanitarios del Baño de Hombres**  
**Estado Actual:** En el baño de hombres, dos de los sanitarios tienen escape de agua en la cisterna. Este problema se manifiesta en un flujo constante de agua desde la cisterna hacia la taza, incluso cuando no están siendo utilizados.  
**Condiciones:** El escape continuo de agua desde las cisternas puede llevar a un consumo excesivo de agua, elevando los costos de servicios públicos.  
 La fuga constante puede causar problemas de humedad en el entorno inmediato de los sanitarios, potencialmente dañando el piso y otras estructuras circundantes.

**Recomendaciones:**  
**Para las Cisternas:** Se recomienda realizar una revisión y reparación inmediata de las cisternas de los sanitarios afectados.  
**Mantenimiento Preventivo:** Además, sería prudente realizar una inspección de todos los sanitarios en el baño para identificar y corregir cualquier otro posible problema de fuga o mal funcionamiento.

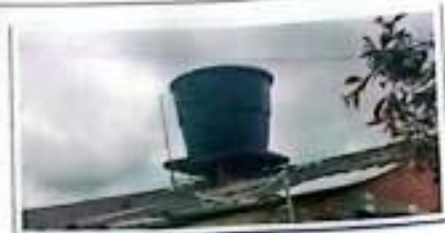
**Condiciones:** La acumulación de sedimentos y suciedad en el tanque puede llevar a obstrucciones y deterioro del material del tanque, además de comprometer la higiene del agua almacenada.

**Tanque:** Ejecutar una limpieza y desinfección del tanque para eliminar sedimentos y suciedad acumulada. Además, inspeccionar el interior del tanque para detectar posibles corrosiones o daños y realizar las reparaciones necesarias.

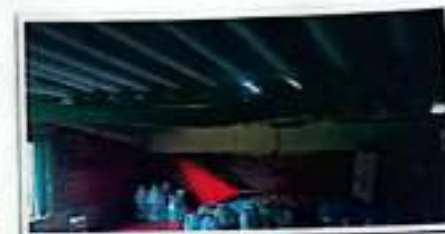
**Estado Actual:** El techo de la cocina está en malas condiciones. Hay signos visibles de deterioro y daño estructural en varias áreas. Una de las vigas de madera que sostiene el techo está rota, lo que expone a un riesgo significativo de colapso del techo.

Se debe realizar una inspección exhaustiva del techo para identificar todas las áreas dañadas. Posteriormente, proceder con las reparaciones necesarias para asegurar la integridad estructural del techo. Implementar un programa de mantenimiento preventivo regular para el techo y las estructuras de soporte, incluyendo revisiones periódicas y reparaciones proactivas para evitar futuros problemas.

Hasta que se realicen las reparaciones, es crucial limitar el acceso a la cocina para evitar accidentes, y considerar la instalación de soportes temporales si es necesario para reducir el riesgo de colapso.

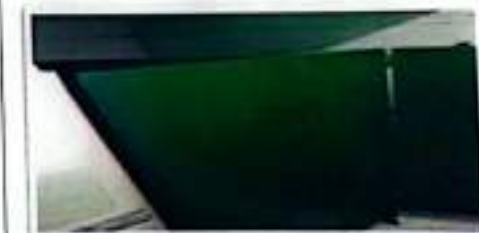
**Estado Actual:** Se detecta la presencia de filtraciones de agua y humedad. Las paredes y el piso muestran manchas de humedad y posibles daños causados por el agua.

**Condiciones:** La humedad continua puede provocar problemas de humedad en el área circundante, lo que puede llevar a potenciales daños en el piso y otras estructuras.

**Riesgos Asociados:** Las puertas oxidadas y deterioradas pueden causar accidentes y dificultar el acceso seguro y la privacidad en los baños.

Es crucial localizar y reparar las fuentes de filtraciones para evitar daños futuros. Esto puede incluir una revisión exhaustiva de las tuberías, juntas y sellados. Después de las reparaciones, se debe realizar una limpieza y desinfección profunda para eliminar cualquier moho o hongo presente, seguido de la aplicación de tratamientos antihumedad en las áreas afectadas.

Se recomienda reparar o sustituir las puertas metálicas deterioradas. Las acciones incluyen la eliminación del óxido, la aplicación de tratamientos anticorrosión y pintura protectora, o la instalación de nuevas puertas si es necesario.

**Instalación de Puerta Falsera:** Es imprescindible instalar una nueva puerta en el baño que actualmente no tiene una, asegurando que sea de un material resistente y adecuadamente tamaño para evitar oxidación.

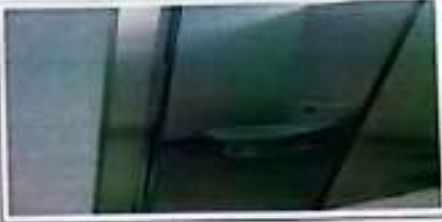
| <p><b>5. Baños</b><br/> <b>Sanitarios Baños</b><br/> <b>Estado Actual:</b> En el baño, varios de los sanitarios tienen escape de agua en la cisterna. Este problema se manifiesta en un flujo constante de agua desde la cisterna hacia la taza, incluso cuando no están siendo utilizados.<br/> <b>Condiciones:</b> El escape continuo de agua desde las cisternas puede llevar a un consumo excesivo de agua, elevando los costos de servicios públicos.<br/> La fuga constante puede causar problemas de humedad en el entorno inmediato de los sanitarios, potencialmente dañando el piso y otras estructuras circundantes.<br/> <b>Recomendaciones:</b><br/> Para las Cisternas: Se recomienda realizar una revisión y reparación inmediata de las cisternas de los sanitarios afectados.<br/> Mantenimiento Preventivo: Además, sería prudente realizar una inspección de todos los sanitarios en el baño para identificar y corregir cualquier otro posible problema de fuga o mal funcionamiento.</p> | |

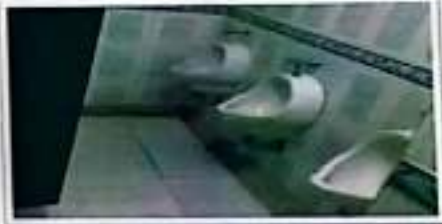
| <p><b>6. Baños</b><br/> <b>Orinales del Baño de Hombres</b><br/> <b>Estado Actual:</b> Los orinales del baño de hombres presentan escapes de agua. Estos escapes pueden observarse en las conexiones de suministro y descarga de agua, así como en las juntas y sellos de los orinales.<br/> Adicionalmente, uno de los baños no se encuentra en funcionamiento.<br/> Además, se observa que algunos baldosas en el área de los orinales están sueltas, lo cual puede representar un riesgo de tropiezos y caídas para los usuarios.<br/> <b>Condiciones:</b> Costos de servicios públicos y contribuyendo al desperdicio de agua.<br/> <b>Humedad y Daños Potenciales:</b> Las fugas pueden provocar problemas de humedad en el área circundante, lo que puede llevar a potenciales daños en el piso y otras estructuras.<br/> <b>Recomendaciones:</b><br/> Es necesario realizar una revisión y reparación de los orinales afectados. Esto puede incluir:<br/> - Ajustar o reemplazar las conexiones de suministro y descarga de agua, verificar y reemplazar las sellos y juntas que están desgastados o dañados y asegurarse de que las válvulas de descarga funcionan correctamente y no haya obstrucciones que causen fugas.<br/> - Se recomienda también una inspección general de todos los orinales y sus sistemas de plomería asociados para identificar y solucionar cualquier otro problema similar.<br/> Asegurar la reparación inmediata o el reemplazo de las baldosas sueltas para restaurar la seguridad y mejorar la apariencia del área.</p> | |

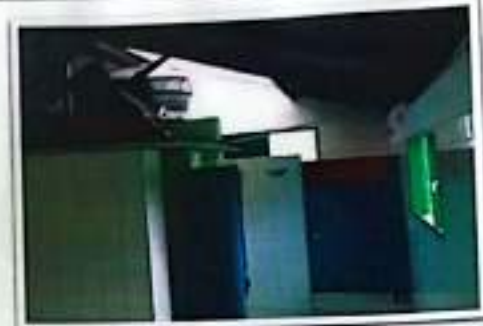
**Condiciones:** La acumulación de sedimentos y suciedad en el tanque puede llevar a obstrucciones y deterioro del material del tanque, además de comprometer la higiene del agua almacenada.

**Tanque:** Ejecutar una limpieza y desinfección del tanque para eliminar sedimentos y suciedad acumulada. Además, inspeccionar el interior del tanque para detectar posibles corrosiones o daños y realizar las reparaciones necesarias.

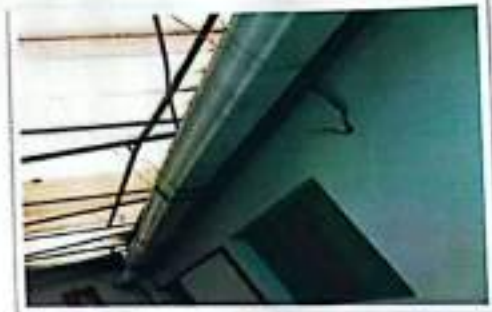
**Estado Actual:** Se observa que los canales presentan filtraciones, lo cual requiere mantenimiento para prevenir el deterioro adicional y problemas de humedad.

**Condiciones:** Las filtraciones en los canales pueden causar daños estructurales y contribuir a problemas de humedad en las paredes y ciementos del edificio.

Evaluar la posibilidad de reemplazar los canales deteriorados o que no puedan ser reparados adecuadamente.

Limpiar los canales regularmente para evitar obstrucciones que puedan causar acumulación de agua y nuevas filtraciones.

Aplicar selladores adecuados para asegurar que los canales estén protegidos contra filtraciones futuras.

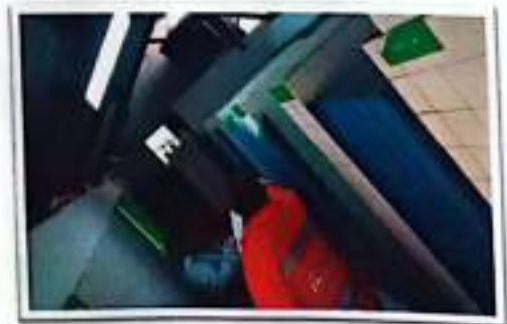
**Estado Actual:** Se detecta la presencia de filtraciones de agua y humedad. Las paredes y el piso muestran manchas de humedad y posibles daños causados por el agua.

**Condiciones:** La humedad continua pueden provocar problemas de humedad en el área circundante, lo que puede llevar a potenciales daños en el piso y otras estructuras.

**Riesgos Asociados:** Las puertas oxidadas y deterioradas pueden causar accidentes y dificultar el acceso seguro y la privacidad en los baños.

Es crucial localizar y reparar las fuentes de filtraciones para evitar daños futuros. Esto puede incluir una revisión exhaustiva de las tuberías, juntas y sellados.

Se recomienda reparar o sustituir las puertas metálicas deterioradas. Las acciones incluyen la eliminación del óxido, la aplicación de tratamientos anticorrosión y pintura protectora, o la instalación de nuevas puertas si es necesario.

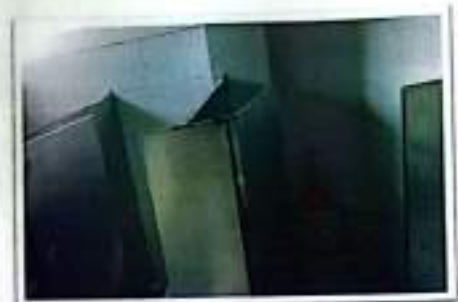
La fuga constante puede causar problemas de humedad en el entorno inmediato de los sanitarios, potencialmente dañando el piso y otras estructuras circundantes.

**Para las Cisternas:** Se recomienda realizar una revisión y reparación inmediata de las cisternas de los sanitarios afectados.

**Mantenimiento Preventivo:** Además, sería prudente realizar una inspección de todos los sanitarios en el baño para identificar y corregir cualquier otro posible problema de fuga o mal funcionamiento.

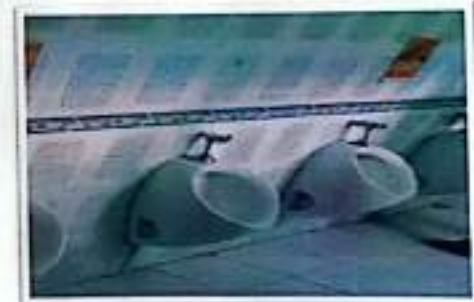
**Humedad y Daños Potenciales:** Las fugas pueden provocar problemas de humedad en el área circundante, lo que puede llevar a potenciales daños en el piso y otras estructuras.

Ajustar o reemplazar las conexiones de suministro y descarga de agua, verificar y reemplazar los sellos y juntas que estén desgastados o dañados y asegurarse de que las válvulas de descarga funcionen correctamente y no haya obstrucciones que causen fugas.

Se recomienda también una inspección general de todos los orinales y sus sistemas de plomería asociados para identificar y solucionar cualquier otro problema similar.

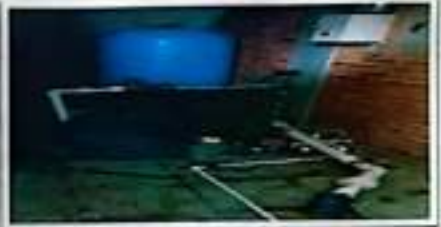
| <p><b>1. Instalaciones Hidráulicas:</b></p> <p><b>Estado Actual:</b> Se observa que la bomba de agua no ha recibido mantenimiento adecuado. Hay acumulación visible de polvo y suciedad en la superficie, lo que sugiere una falta de limpieza regular.</p> <p><b>Condiciones:</b> La falta de mantenimiento puede llevar a un rendimiento ineficiente de la bomba, posibles fallas mecánicas y una reducción en la vida útil del equipo.</p> <p><b>Recomendaciones:</b> Se requiere realizar un mantenimiento completo de la bomba de agua. Esto debe incluir la limpieza de todas las partes, revisión y lubricación de componentes mecánicos, inspección de conexiones eléctricas y pruebas de funcionamiento para asegurar que la bomba opere de manera segura.</p> | |

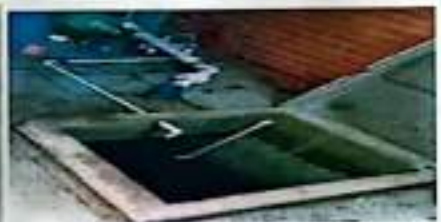
| <p><b>2. Instalaciones Hidráulicas:</b></p> <p><b>Tanque:</b></p> <p><b>Estado actual:</b> Se observa que el tanque de agua se encuentra subterráneo en esta cregia.</p> <p><b>Condiciones:</b> Existe la posibilidad de que el tanque no haya recibido mantenimiento y limpieza adecuados debido a su ubicación subterránea y dificultades de acceso.</p> <p><b>Recomendaciones:</b> Realizar inspecciones periódicas para asegurar el buen estado del tanque subterráneo. Implementar procedimientos de mantenimiento preventivo adecuados para prevenir posibles problemas de filtración o deterioro. En caso de necesidad, realizar la limpieza y reparaciones necesarias con personal capacitado y equipos adecuados para garantizar la eficiencia del sistema de agua subterráneo.</p> | |

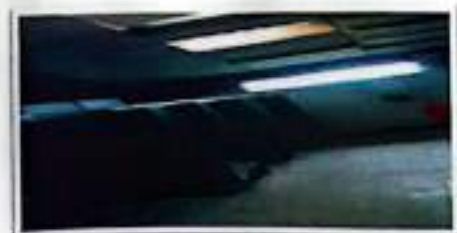
| <p><b>3. Baños:</b></p> <p><b>Filtraciones de Agua y Humedad:</b></p> <p><b>Estado Actual:</b> Se evidencia la presencia de filtraciones de agua y humedad en los baños de hombres. Esto es visible en las paredes y el piso, donde se observan manchas de humedad y posibles daños por agua.</p> <p><b>Condiciones:</b> Se observa que el techo del baño presenta daños debido a problemas de humedad.</p> <p><b>Condiciones:</b> La presencia constante de humedad puede llevar a la proliferación de moho y hongos, lo que representa un riesgo para la salud.</p> <p><b>La humedad en el techo puede provocar daños estructurales.</b></p> <p><b>Puertas:</b></p> <p><b>Estado Actual:</b> Las puertas de los baños están en mal estado, algunas están desalineadas, lo que afecta su funcionalidad y seguridad.</p> <p><b>Condiciones:</b> El estado de las puertas puede dificultar el acceso y la privacidad en los baños.</p> <p><b>Recomendaciones:</b></p> <p><b>Filtraciones y Humedad:</b> Es necesario identificar y reparar las fuentes de las filtraciones de agua para prevenir futuros daños. Esto puede incluir la revisión de tuberías, juntas y sellos. Posteriormente, se debe realizar una limpieza y desinfección profunda para eliminar cualquier moho o hongo presente y aplicar tratamientos antihumedad en las paredes y pisos afectados.</p> <p><b>Puertas:</b> Se recomienda la reparación o reemplazo de las puertas en mal estado. Además, se debe asegurar que las puertas estén correctamente alineadas y funcionen adecuadamente para garantizar la seguridad y privacidad de los usuarios.</p> <p><b>Techo:</b> Realizar una evaluación detallada para identificar la causa exacta de la humedad en el techo del baño. Reparar el techo afectado por la humedad y asegurar que esté completamente seco antes de proceder con cualquier reparación. Implementar medidas para mejorar la ventilación y la circulación del aire en el baño para prevenir futuros problemas de humedad. Considerar el uso de materiales resistentes a la humedad y aplicar selladores adecuados para proteger el techo contra filtraciones.</p> | |

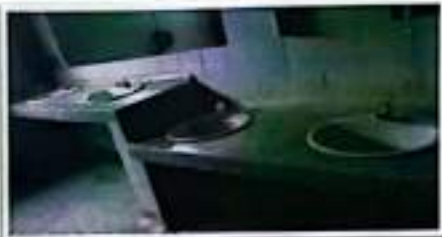
| <p><b>4. Baños:</b><br/> <b>Levaneros del Baño</b><br/> <b>Estado Actual:</b> En el baño las llaves de los levamientos están dañadas y presentan escapes de agua. Esto se observa tanto en la base de las llaves como en las conexiones.<br/> <b>Condiciones:</b> Las llaves dañadas y los escapes de agua pueden causar desperdicio continuo de agua, lo que no solo incrementa los costos de consumo sino que también puede provocar problemas de humedad en el área circundante.<br/> <b>Recomendaciones:</b><br/> Se requiere reemplazar o reparar las llaves dañadas de los levamientos. Esto puede incluir cambiar las piezas internas defectuosas, ajustar las conexiones y asegurar que no haya más fugas de agua. Además, es recomendable revisar todas las conexiones de plomería asociadas para asegurar que no haya otros puntos de fuga o potenciales problemas similares en el futuro.</p> | |

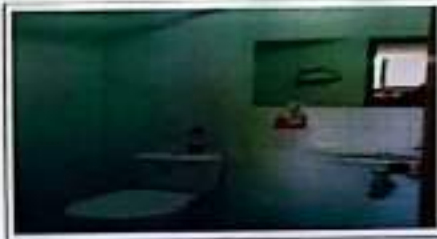
| <p><b>5. Baños:</b><br/> <b>Sanitarios</b><br/> <b>Estado Actual:</b> En el baño los sanitarios tienen escape de agua en la cisterna. Este problema se manifiesta en un flujo constante de agua desde la cisterna hacia la taza, incluso cuando no están siendo utilizados.<br/> <b>Condiciones:</b> El escape continuo de agua desde las cisternas puede llevar a un consumo excesivo de agua, elevando los costos de servicios públicos. La fuga constante puede causar problemas de humedad en el entorno inmediato de los sanitarios, potencialmente dañando el piso y otras estructuras circundantes.<br/> <b>Recomendaciones:</b><br/> Para las Cisternas: Se recomienda realizar una revisión y reparación inmediata de las cisternas de los sanitarios afectados. Mantenimiento Preventivo: Además, sería prudente realizar una inspección de todos los sanitarios en el baño para identificar y corregir cualquier otro posible problema de fuga o mal funcionamiento.</p> | |

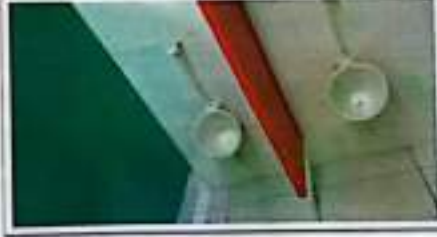
| <p><b>6. Baños:</b><br/> <b>Orinales del Baño de Hombrés</b><br/> <b>Estado Actual:</b> Los orinales del baño de hombres presentan escapes de agua. Estos escapes pueden observarse en las conexiones de suministro y descarga de agua, así como en las juntas y sellos de los orinales.<br/> <b>Condiciones:</b> Costos de servicios públicos y contribuyendo al desperdicio de agua. Humedad y Daños Potenciales: Las fugas pueden provocar problemas de humedad en el área circundante, lo que puede llevar a potenciales daños en el piso y otras estructuras.<br/> <b>Recomendaciones:</b><br/> Es necesario realizar una revisión y reparación de los orinales afectados. Esto puede incluir: Ajustar o reemplazar las conexiones de suministro y descarga de agua, verificar y reemplazar los sellos y juntas que están desgastados o dañados y asegurarse de que las válvulas de descarga funcionan correctamente y no hay obstrucciones que causen fugas. Se recomienda también una inspección general de todos los orinales y sus sistemas de plomería asociados para identificar y solucionar cualquier otro problema similar.</p> | |

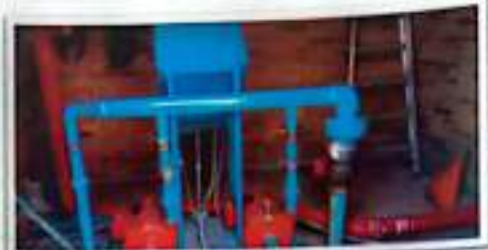
**Condiciones:** La falta de mantenimiento puede llevar a un rendimiento ineficiente de la bomba, posibles fallos mecánicos y una reducción en la vida útil del equipo.

**Recomendación:** Se requiere realizar un mantenimiento completo de la bomba de agua. Esto debe incluir la limpieza de todas las partes, revisión y lubricación de componentes mecánicos, inspección de conexiones eléctricas y pruebas de funcionamiento para asegurar que la bomba opere de manera óptima.

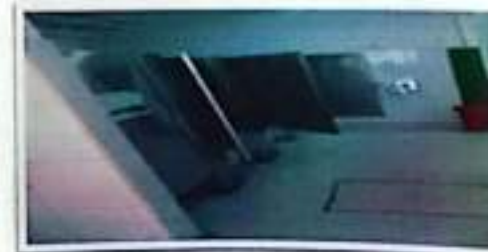
**Estado Actual:** Se evidencia la presencia de filtraciones de agua y humedad en los baños de hombres. Esto es visible en las paredes y el piso, donde se observan manchas de humedad y posibles daños por agua.

La humedad en el techo puede provocar daños estructurales.

**Filtraciones y Humedad:** Es necesario identificar y reparar las fuentes de las filtraciones de agua para prevenir futuros daños. Esto puede incluir la revisión de tuberías, juntas y sellados. Posteriormente, se debe realizar una limpieza y desinfección profunda para eliminar cualquier moho o hongo presente y aplicar tratamientos antihumedad en las paredes y pisos afectados.

**Puertas:** Se recomienda la reparación o reemplazo de las puertas en mal estado. Además, se debe asegurar que las puertas estén correctamente alineadas y funcionen adecuadamente para garantizar la seguridad y privacidad de los usuarios.

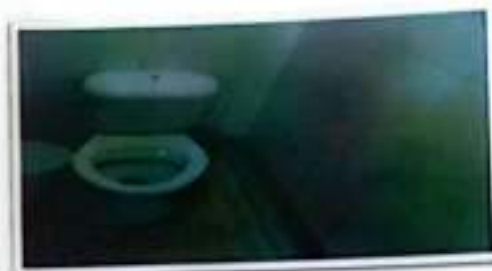
**Estado Actual:** En el baño los sanitarios tienen escape de agua en la sistema. Este problema se manifiesta en un flujo constante de agua desde la sistema hacia la taza, incluso cuando no están siendo utilizados.  
**Condiciones:** El escape continuo de agua desde los sistemas puede llevar a un consumo excesivo de agua, elevando los costos de servicios públicos.  
La fuga constante puede causar problemas de humedad en el entorno inmediato de los sanitarios, potencialmente dañando el piso y otras estructuras circundantes.

**Para los Sistemas:** Se recomienda realizar una revisión y reparación inmediata de los sistemas de los sanitarios afectados.  
**Mantenimiento Preventivo:** Además, sería prudente realizar una inspección de todos los sanitarios en el baño para identificar y corregir cualquier otro posible problema de fuga o mal funcionamiento.

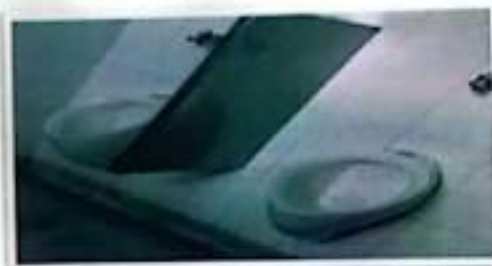
**Humedad y Daños Potenciales:** Las fugas pueden provocar problemas de humedad en el área circundante, lo que puede llevar a potenciales daños en el piso y otras estructuras.

Es necesario realizar una revisión y reparación de los orinales afectados. Esto puede incluir:  
Ajustar o reemplazar las conexiones de suministro y descarga de agua, verificar y reemplazar los sellos y juntas que están desgastados o dañados y asegurarse de que las válvulas de descarga funcionen correctamente y no haya obstrucciones que causen fugas.  
Se recomienda también una inspección general de todos los orinales y sus sistemas de plomería asociados para identificar y solucionar cualquier otro problema similar.

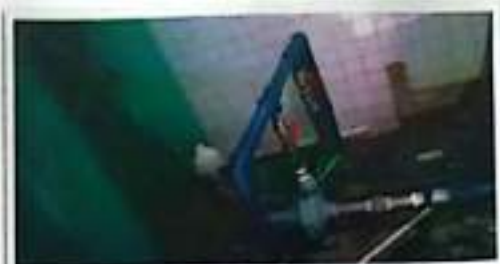
**Condiciones:** La falta de mantenimiento puede llevar a un rendimiento ineficiente de la bomba, posibles fallas mecánicas y una reducción en la vida útil del equipo.

**Recomendación:** Se requiere realizar un mantenimiento completo de la bomba de agua. Esto debe incluir la limpieza de todas las partes, revisión y lubricación de componentes mecánicos, inspección de conexiones eléctricas y pruebas de funcionamiento para asegurar que la bomba opere de manera óptima.

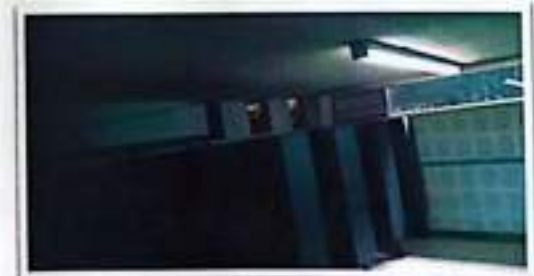
**Estado Actual:** Se evidencia la presencia de filtraciones de agua y humedad en los baños de hombres. Esto es visible en las paredes y el piso, donde se observan manchas de humedad y posibles daños por agua.

**Filtraciones y Humedad:** Es necesario identificar y reparar las fuentes de las filtraciones de agua para prevenir futuros daños. Esto puede incluir la revisión de tuberías, juntas y sellados. Posteriormente, se debe realizar una limpieza y desinfección profunda para eliminar cualquier moho o hongo presente y aplicar tratamientos antihumedad en las paredes y pisos afectados.

**Puertas Metálicas:** Se recomienda la reparación o reemplazo de las puertas metálicas en mal estado. Esto incluye eliminar el óxido, aplicar tratamientos anticorrosión y pintura protectora, o instalar nuevas puertas si es necesario. Además, se debe asegurar que las puertas estén correctamente alineadas y funcionen adecuadamente para garantizar la seguridad y privacidad de

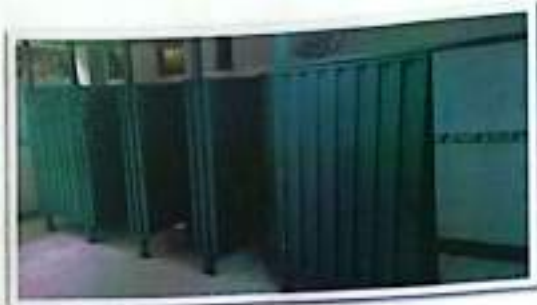
**Condiciones:** El escape continuo de agua desde las cisternas puede llevar a un consumo excesivo de agua, elevando los costos de servicios públicos. La fuga constante puede causar problemas de humedad en el entorno inmediato de los sanitarios, potencialmente dañando el piso y otras estructuras circundantes.

**Para las Cisternas:** Se recomienda realizar una revisión y reparación inmediata de las cisternas de los sanitarios afectados.

**Mantenimiento Preventivo:** Además, sería prudente realizar una inspección de todos los sanitarios en el baño para identificar y corregir cualquier otro posible problema de fuga o mal funcionamiento.

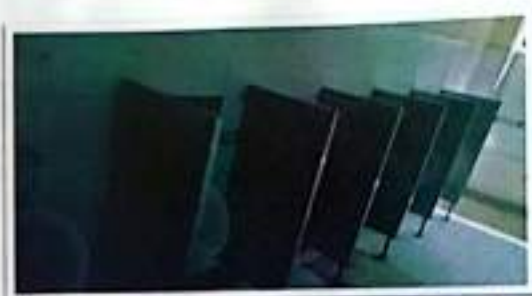
**Humedad y Daños Potenciales:** Las fugas pueden provocar problemas de humedad en el área circundante, lo que puede llevar a potenciales daños en el piso y otras estructuras.

Es necesario realizar una revisión y reparación de los orinales afectados. Esto puede incluir: Ajustar o reemplazar las conexiones de suministro y descarga de agua, verificar y reemplazar los sellos y juntas que están desgastados o dañados y asegurarse de que las válvulas de descarga funcionen correctamente y no haya obstrucciones que causen fugas. Se recomienda también una inspección general de todos los orinales y sus sistemas de plomería asociados para identificar y solucionar cualquier otro problema similar.

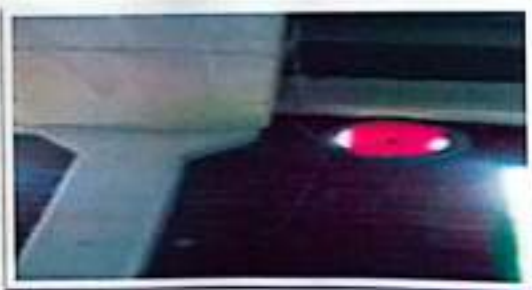
**Estado Actual:** Se evidencian filtraciones de agua lluvia tanto en los techos como en las canales de la institución.

**Condiciones:** Las filtraciones en los techos y las canales pueden causar daños estructurales y problemas de humedad en el interior del edificio.

Reparar las grietas o áreas dañadas en los techos y sellar adecuadamente las juntas de las canales para prevenir nuevas filtraciones.

Implementar un programa regular de mantenimiento preventivo para asegurar que los techos y las canales estén en buen estado y puedan manejar adecuadamente el agua lluvia.

Considerar la instalación de sistemas de drenaje adicionales o mejorados para desviar eficazmente el agua lluvia lejos de las áreas vulnerables del edificio.

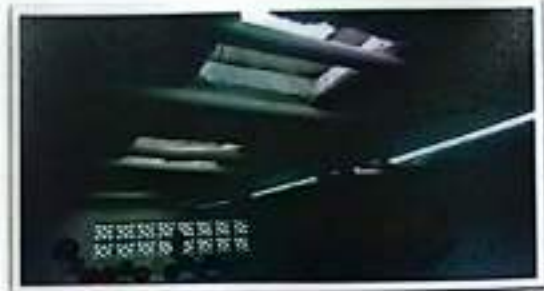
**Condiciones:** Las filtraciones en los techos y las canales pueden causar daños estructurales y problemas de humedad en el interior del edificio.

Reparar las grietas o áreas dañadas en los techos y sellar adecuadamente las juntas de las canales para prevenir nuevas filtraciones.

Considerar la instalación de sistemas de drenaje adicionales o mejorados para desviar eficazmente el agua lluvia lejos de las áreas vulnerables del edificio.

Considerar seriamente el cambio completo de la cubierta, incluyendo la sustitución de tejas desgastadas por nuevas tejas impermeables de alta calidad.

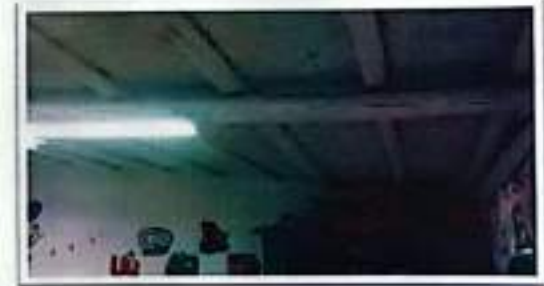
**Estado actual:** El techo de la institución está compuesto por vigas de madera que no han recibido cambio ni mantenimiento, y no se encuentran en buenas condiciones.

La falta de mantenimiento adecuado puede haber llevado a la degradación de las vigas, incluyendo problemas como pudrición, grietas o debilitamiento estructural.

Implementar un programa regular de mantenimiento preventivo para inspeccionar y mantener las vigas de madera en condiciones óptimas.

Considerar la aplicación de tratamientos protectores como barnices o selladores para prolongar la vida útil y resistencia de las vigas de madera contra futuros daños.

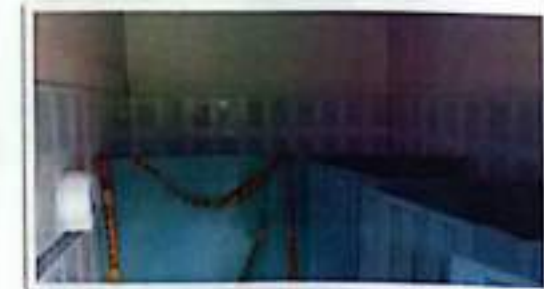
**Estado Actual:** Se evidencia la presencia de filtraciones de agua y humedad en los baños. Esto es visible en las paredes y el piso, donde se observan manchas de humedad y posibles daños por agua.

**Filtraciones y Humedad:** Es necesario identificar y reparar las fuentes de las filtraciones de agua para prevenir futuros daños. Esto puede incluir la revisión de tuberías, juntas y sellados. Posteriormente, se debe realizar una limpieza y desinfección profunda para eliminar cualquier moho o hongo presente y aplicar tratamientos antimoho en las paredes y pisos afectados.

**Puertas Metálicas:** Se recomienda la reparación o reemplazo de las puertas metálicas en mal estado. Esto incluye eliminar el óxido, aplicar tratamientos anticorrosión y pintura protectora, o instalar nuevas puertas si es necesario. Además, se debe asegurar que las puertas estén correctamente alineadas y funcionan adecuadamente para garantizar la seguridad y privacidad de los usuarios.

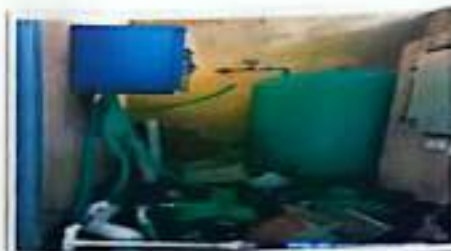
**Condiciones:** La falta de mantenimiento puede llevar a un rendimiento ineficiente de la bomba, posibles fallas mecánicas y una reducción en la vida útil del equipo.

**Recomendación:** Se requiere realizar un mantenimiento completo de la bomba de agua. Esto debe incluir la limpieza de todas las partes, retiro de escombros y objetos cercanos que puedan interferir con el funcionamiento adecuado de la bomba, ya que podrían dañar los tubos o la bomba misma. Es crucial mantener el área alrededor de la bomba despejada y libre de cualquier material de construcción u otros objetos que puedan representar un riesgo para la integridad del sistema hidráulico. Además, realizar una revisión y lubricación de componentes mecánicos, inspección de conexiones eléctricas y pruebas de funcionamiento para asegurar que la bomba opere de manera óptima.

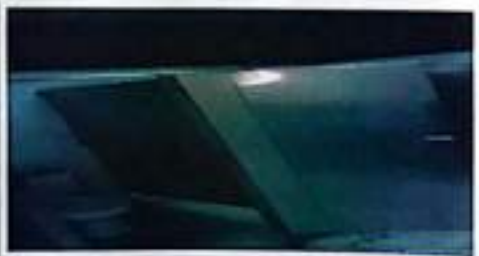
**Estado Actual:** Se evidencia la presencia de filtraciones de agua y humedad en los baños de hombres. Esto es visible en las paredes y el piso, donde se observan manchas de humedad y posibles daños por agua.

**Condiciones:** La presencia constante de humedad puede llevar a la proliferación de moho y hongos, lo que representa un riesgo para la salud. La humedad en el techo puede provocar daños estructurales.

**Filtraciones y Humedad:** Es necesario identificar y reparar las fuentes de las filtraciones de agua para prevenir futuros daños. Esto puede incluir la revisión de tuberías, juntas y sellados. Posteriormente, se debe realizar una limpieza y desinfección profunda para eliminar cualquier moho o hongo presente y aplicar tratamientos antimoho en las paredes y pisos afectados.

**Puertas:** Se recomienda la reparación o reemplazo de las puertas en mal estado. Además, se debe asegurar que las puertas estén correctamente alineadas y funcionan adecuadamente para garantizar la seguridad y privacidad de los usuarios.

Instalar una puerta adecuada en el baño para garantizar la privacidad.

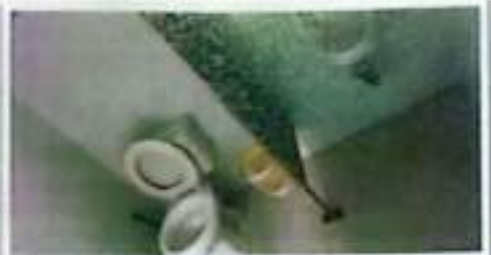
| <p><b>6. Baños:</b></p> <p><b>Sanitarios:</b><br/> <b>Estado Actual:</b> En el baño los sanitarios tienen escape de agua en la cisterna. Este problema se manifiesta en un flujo constante de agua desde la cisterna hacia la taza, incluso cuando no están siendo utilizados.<br/> <b>Condiciones:</b> El escape continuo de agua desde los sistemas puede llevar a un consumo excesivo de agua, elevando los costos de servicios públicos.<br/> La fuga constante puede causar problemas de humedad en el entorno inmediato de los sanitarios, potencialmente dañando el piso y otras estructuras circundantes.</p> <p><b>Recomendaciones:</b><br/> <b>Para los Cisternas:</b> Se recomienda realizar una revisión y reparación inmediata de los cisternas de los sanitarios afectados.<br/> <b>Mantenimiento Preventivo:</b> Además, sería prudente realizar una inspección de todos los sanitarios en el baño para identificar y corregir cualquier otro posible problema de fuga o mal funcionamiento.</p> | |

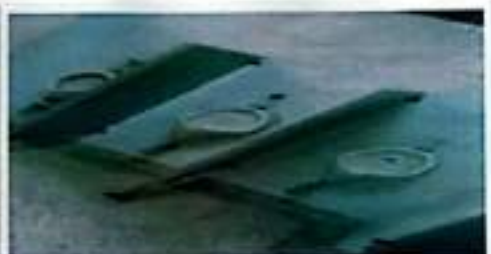
| <p><b>7. Baños:</b></p> <p><b>Orinales del Baño de Hombrnes</b><br/> <b>Estado Actual:</b> Los orinales del baño de hombres presentan escapes de agua. Estos escapes pueden ocurrir tanto en las conexiones de suministro y descarga de agua, así como en las juntas y sellos de los orinales.<br/> <b>Condiciones:</b> Costos de servicios públicos y contribuyendo al desperdicio de agua.<br/> Humedad y Daños Potenciales: Las fugas pueden provocar problemas de humedad en el área circundante, lo que puede llevar a potenciales daños en el piso y otras estructuras.</p> <p><b>Recomendaciones:</b><br/> Es necesario realizar una revisión y reparación de los orinales afectados. Esto puede incluir:<br/> Ajustar o reemplazar las conexiones de suministro y descarga de agua; verificar y reemplazar los sellos y juntas que estén desgastados o dañados y asegurarse de que las válvulas de descarga funcionan correctamente y no haya obstrucciones que causen fugas.<br/> Se recomienda también una inspección general de todos los orinales y sus sistemas de plomería asociados para identificar y solucionar cualquier otro problema similar.</p> | |

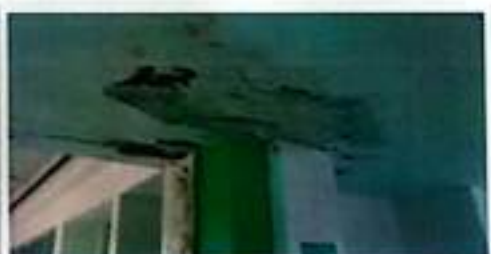
| <p><b>8. Techos y canales:</b></p> <p><b>Estado Actual:</b> Se evidencian filtraciones de agua lluvia tanto en los techos como en las canales de la institución.<br/> <b>Condiciones:</b> Las filtraciones en los techos y las canales pueden causar daños estructurales y problemas de humedad en el interior del edificio.</p> <p><b>Recomendaciones:</b><br/> Realizar una inspección detallada de los techos y las canales para identificar y reparar cualquier área afectada por filtraciones.<br/> Reparar las grietas o áreas dañadas en los techos y sellar adecuadamente las juntas de las canales para prevenir nuevas filtraciones.<br/> Implementar un programa regular de mantenimiento preventivo para asegurar que los techos y las canales estén en buen estado y puedan manejar adecuadamente el agua lluvia.<br/> Considerar la instalación de sistemas de drenaje adicionales o mejorados para desviar eficazmente el agua lluvia lejos de las áreas vulnerables del edificio.<br/> Reparar el cielo raso, restaurar el estuco y aplicar nueva pintura en las zonas afectadas por la humedad para evitar un deterioro mayor y mejorar el aspecto estético del entorno educativo.</p> | |

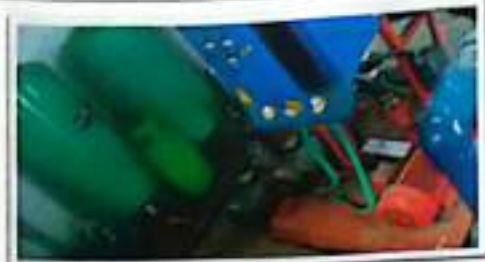
**Condiciones:** La falta de mantenimiento puede llevar a un rendimiento ineficiente de la bomba, posibles fallas mecánicas y una reducción en la vida útil del equipo.

**Recomendación:** Se requiere realizar un mantenimiento completo de la bomba de agua. Esto debe incluir la limpieza de todas las partes, revisión y lubricación de componentes mecánicos, inspección de conexiones eléctricas y pruebas de funcionamiento para asegurar que la bomba opere de manera óptima.

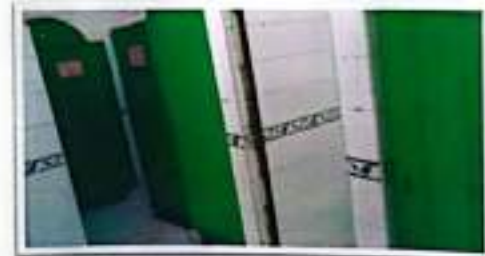
**Estado Actual:** Se evidencia la presencia de filtraciones de agua y humedad en los baños. Esto es visible en las paredes y el piso, donde se observan manchas de humedad y posibles daños por agua.

**Filtraciones y Humedad:** Es necesario identificar y reparar las fuentes de las filtraciones de agua para prevenir futuros daños. Esto puede incluir la revisión de tuberías, juntas y sellados. Posteriormente, se debe realizar una limpieza y desinfección profunda para eliminar cualquier moho o hongo presente y aplicar tratamientos antihumedad en las paredes y pisos afectados.

**Puertas Metálicas:** Se recomienda la reparación o reemplazo de las puertas metálicas en mal estado. Esto incluye eliminar el óxido, aplicar tratamientos anticorrosión y pintura protectora, o instalar nuevas puertas si es necesario. Además, se debe asegurar que las puertas estén correctamente alineadas y funcionen adecuadamente para garantizar la seguridad y privacidad de los usuarios.

Instalar una puerta adecuada en el baño para garantizar la privacidad.

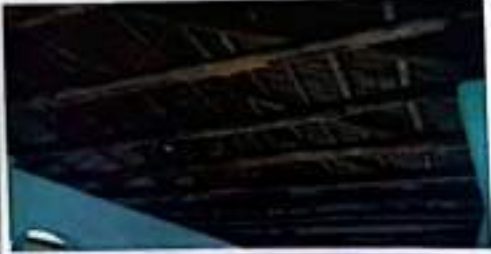
| <p><b>7. Techos y canales:</b></p> <p><b>Estado Actual:</b> Se evidencian filtraciones de agua lluvia tanto en los techos como en las canales de la institución, especialmente en la parte antigua. En esta sección El techo es completamente de madera, incluyendo las vigas y el cielo raso. Debido a la cantidad de filtraciones, la institución tomó la decisión de cubrir toda la cubierta con plástico como medida temporal.</p> <p>El techo de madera ya presenta humedad, y varias secciones están dañadas debido a la exposición constante al agua. Esta parte de la institución corresponde a la parte antigua del edificio.</p> <p><b>Condiciones:</b> Las filtraciones en el techo y las canales pueden causar daños estructurales significativos y problemas de humedad en el interior del edificio. La estructura de madera, incluidas las vigas y el cielo raso, está en riesgo de pudrición y deterioro.</p> <p>La solución temporal de cubrir el techo con plástico no es sostenible a largo plazo y puede no prevenir adecuadamente el ingreso de agua, exacerbando los problemas de humedad y potencialmente causando más daños.</p> <p><b>Recomendaciones:</b><br/> Realizar una inspección detallada de los techos y las canales para identificar y reparar cualquier área afectada por filtraciones.<br/> Considerar seriamente el cambio completo del techo, dado que las vigas de madera y el cielo raso ya están afectados por la humedad y varias secciones están dañadas.</p> | |

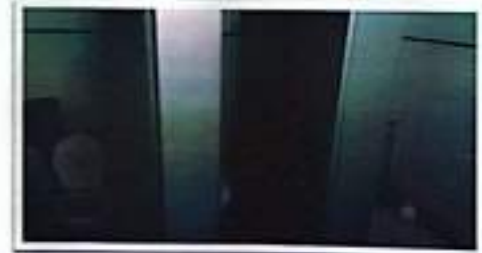
**1. Baños:**

**Estado Actual:** Se evidencia la presencia de filtraciones de agua y humedad en los baños de hombres. Esto es visible en las paredes y el piso, donde se observan manchas de humedad y posibles daños por agua.

**Filtraciones y Humedad:** Es necesario identificar y reparar las fuentes de las filtraciones de agua para prevenir futuros daños. Esto puede incluir la revisión de tuberías, juntas y sellados. Posteriormente, se debe realizar una limpieza y desinfección profunda para eliminar cualquier moho o hongo presente y aplicar tratamientos antihumedad en las paredes y pisos afectados.

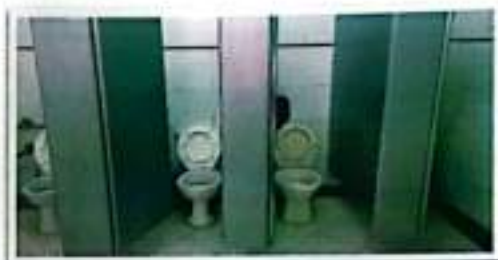
#### a. Baños

La fuga constante puede causar problemas de humedad en el entorno inmediato de los sanitarios, potencialmente dañando el piso y otras estructuras circundantes.

**Para las Cisternas:** Se recomienda realizar una revisión y reparación inmediata de las cisternas de los sanitarios afectados.

**Mantenimiento Preventivo:** Además, sería prudente realizar una inspección de todos los sanitarios en el baño para identificar y corregir cualquier otro posible problema de fuga o mal funcionamiento.

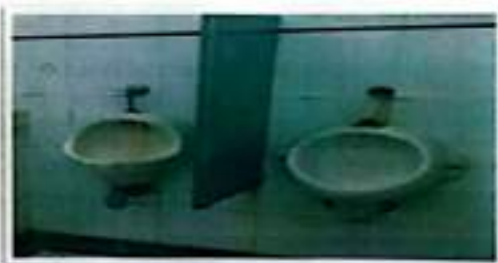
#### b. Baños

**Humedad y Daños Potenciales:** Las fugas pueden provocar problemas de humedad en el área circundante, lo que puede llevar a potenciales daños en el piso y otras estructuras.

Ajustar o reemplazar las conexiones de suministro y descarga de agua, verificar y reemplazar los sellos y juntas que estén desgastados o dañados y asegurarse de que las válvulas de descarga funcionen correctamente y no haya obstrucciones que causen fugas.

Se recomienda también una inspección general de todos los orinales y sus sistemas de plomería asociados para identificar y solucionar cualquier otro problema similar.

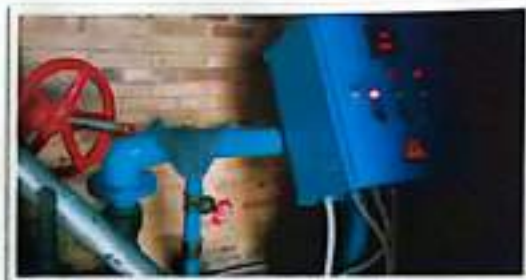
**Condiciones:** La falta de mantenimiento puede llevar a un rendimiento ineficiente de la bomba, posibles fallas mecánicas y una reducción en la vida útil del equipo.

**Recomendación:** Se requiere realizar un mantenimiento completo de la bomba de agua. Esto debe incluir la limpieza de todas las partes, revisión y lubricación de componentes mecánicos, inspección de conexiones eléctricas y pruebas de funcionamiento para asegurar que la bomba opere de manera óptima.

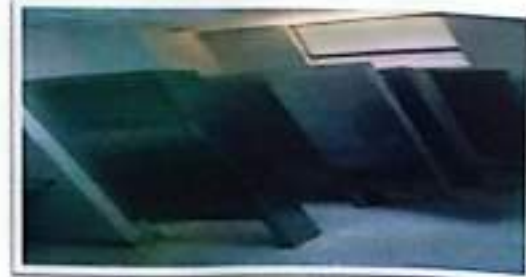
### 1. Baños:

**Estado Actual:** Se evidencia la presencia de filtraciones de agua y humedad en los baños de hombres. Esto es visible en las paredes y el piso, donde se observan manchas de humedad y posibles daños por agua.

**Condiciones:** La presencia constante de humedad puede llevar a la proliferación de moho y hongos, lo que representa un riesgo para la salud. La humedad en el techo puede provocar daños estructurales.

**Filtraciones y Humedad:** Es necesario identificar y reparar las fuentes de las filtraciones de agua para prevenir futuros daños. Esto puede incluir la revisión de tuberías, juntas y sellados. Posteriormente, se debe realizar una limpieza y desinfección profunda para eliminar cualquier moho o hongo presente y aplicar tratamientos antihumedad en las paredes y pisos afectados.

**Puertas:** Se recomienda la reparación o reemplazo de las puertas en mal estado. Además, se debe asegurar que las puertas estén correctamente alineadas y funcionen adecuadamente para garantizar la seguridad y privacidad de los usuarios.

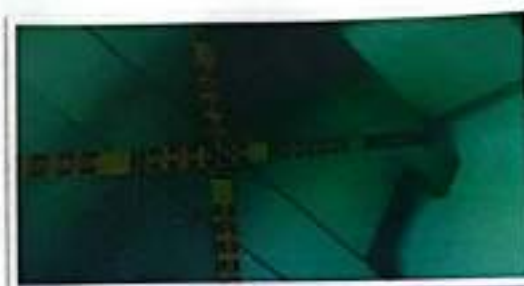
#### 5. Baños:

La fuga constante puede causar problemas de humedad en el entorno inmediato de los sanitarios, potencialmente dañando el piso y otras estructuras circundantes.

**Para las Cisternas:** Se recomienda realizar una revisión y reparación inmediata de las cisternas de los sanitarios afectados.

**Mantenimiento Preventivo:** Además, sería prudente realizar una inspección de todos los sanitarios en el baño para identificar y corregir cualquier otro posible problema de fuga o mal funcionamiento.

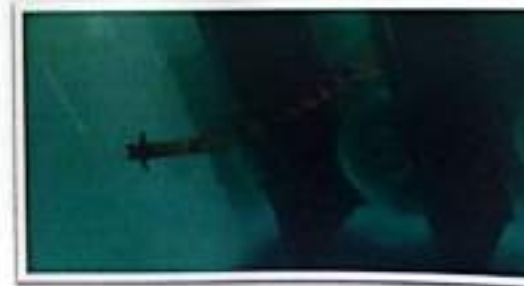
#### 6. Baños:

**Humedad y Daños Potenciales:** Las fugas pueden provocar problemas de humedad en el área circundante, lo que puede llevar a potenciales daños en el piso y otras estructuras.

Es necesario realizar una revisión y reparación de los orinales afectados. Esto puede incluir: Ajustar o reemplazar las conexiones de suministro y descarga de agua, verificar y reemplazar los sellos y juntas que estén desgastados o dañados y asegurarse de que las válvulas de descarga funcionen correctamente y no haya obstrucciones que causen fugas.

Se recomienda también una inspección general de todos los orinales y sus sistemas de plomería asociados para identificar y solucionar cualquier otro problema similar.

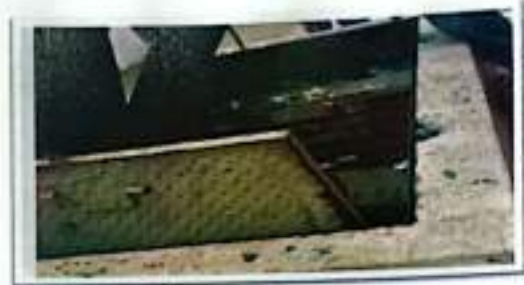
La acumulación de basura en el área de la bomba puede causar obstrucciones y daños adicionales al equipo, afectando aún más su funcionamiento.

**Recomendación:** Realizar una revisión exhaustiva del funcionamiento de la bomba de agua para determinar si puede ser reparada. Si no es posible repararla, se debe proceder con el cambio de la bomba. Limpiar el área alrededor de la bomba, retirando toda la basura y escombros para prevenir daños y obstrucciones. Implementar un programa regular de mantenimiento preventivo para la bomba, asegurando su funcionamiento eficiente y prolongando su vida útil.

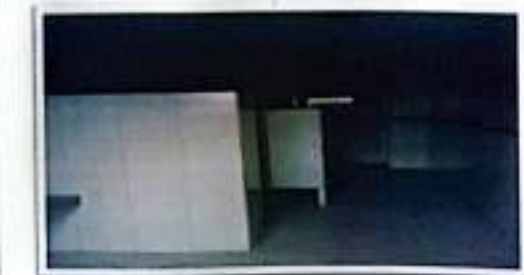
### 3. Baños:

**Estado Actual:** Se evidencia la presencia de filtraciones de agua y humedad en los baños de hombres. Esto es visible en las paredes y el piso, donde se observan manchas de humedad y posibles daños por agua.

**Filtraciones y Humedad:** Es necesario identificar y reparar las fuentes de las filtraciones de agua para prevenir futuros daños. Esto puede incluir la revisión de tuberías, juntas y sellados. Posteriormente, se debe realizar una limpieza y desinfección profunda para eliminar cualquier moho o hongo presente y aplicar tratamientos anti-humedad en las paredes y pisos afectados.

**Puertas Metálicas:** Se recomienda la reparación o reemplazo de las puertas metálicas en mal estado. Esto incluye eliminar el óxido, aplicar tratamientos anticorrosión y pintura protectora, o instalar nuevas puertas si es necesario. Además, se debe asegurar que las puertas estén correctamente alineadas y funcionen adecuadamente para garantizar la seguridad y privacidad de los usuarios.

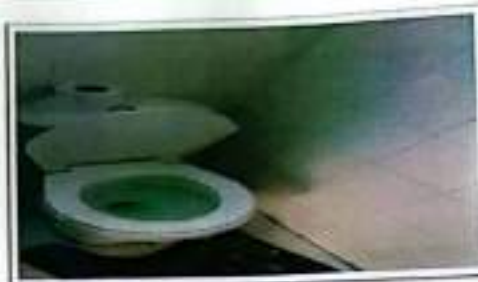
#### 5. Baños

La fuga constante puede causar problemas de humedad en el entorno inmediato de los sanitarios, potencialmente dañando el piso y otras estructuras circundantes.

**Para las Ciudades:** Se recomienda realizar una revisión y reparación inmediata de los sistemas de los sanitarios afectados.

**Mantenimiento Preventivo:** Además, sería prudente realizar una inspección de todos los sanitarios en el baño para identificar y corregir cualquier otro posible problema de fuga o mal funcionamiento.

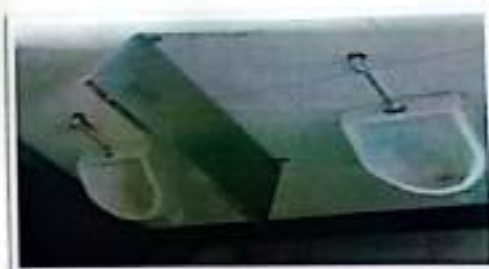
#### 6. Baños

**Humedad y Daños Potenciales:** Las fugas pueden provocar problemas de humedad en el área circundante, lo que puede llevar a potenciales daños en el piso y otras estructuras.

Ajustar o reemplazar las conexiones de suministro y descarga de agua, verificar y reemplazar los sellos y juntas que estén desgastados o dañados y asegurarse de que las válvulas de descarga funcionen correctamente y no haya obstrucciones que causen fugas.

Se recomienda también una inspección general de todos los orinales y sus sistemas de plomería asociados para identificar y solucionar cualquier otro problema similar.

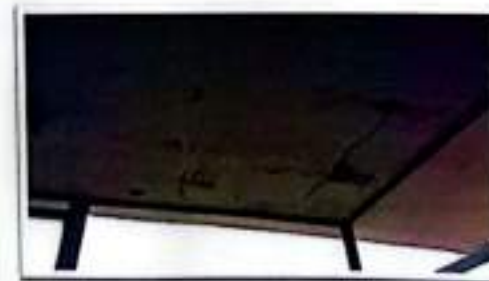
#### 7. Techos y canales

**Estado Actual:** Se evidencian filtraciones de agua lluvia tanto en los techos como en las canales de la institución.

**Condiciones:** Las filtraciones en los techos y las canales pueden causar daños estructurales y problemas de humedad en el interior del edificio.

Reparar las grietas o áreas dañadas en los techos y sellar adecuadamente las juntas de las canales para prevenir nuevas filtraciones.

Implementar un programa regular de mantenimiento preventivo para asegurar que los techos y las canales estén en buen estado y puedan manejar adecuadamente el agua lluvia.

Considerar la instalación de sistemas de drenaje adicionales o mejorados para desviar eficazmente el agua lluvia lejos de las áreas vulnerables del edificio.

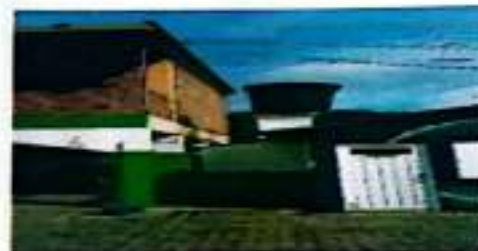
**Condiciones:** La acumulación de sedimentos y suciedad en el tanque puede llevar a obstrucciones y deterioro del material del tanque, además de comprometer la higiene del agua almacenada.

**Tanque:** Ejecutar una limpieza y desinfección del tanque para eliminar sedimentos y suciedad acumulada. Además, inspeccionar el interior del tanque para detectar posibles corrosiones o daños y realizar las reparaciones necesarias.

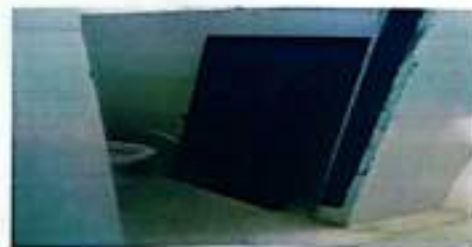
### 2. Baños:

**Estado Actual:** Se evidencia la presencia de filtraciones de agua y humedad en los baños. Esto es visible en las paredes y el piso, donde se observan manchas de humedad y posibles daños por agua.

**Filtraciones y Humedad:** Es necesario identificar y reparar las fuentes de las filtraciones de agua para prevenir futuros daños. Esto puede incluir la revisión de tuberías, juntas y sellados. Posteriormente, se debe realizar una limpieza y desinfección profunda para eliminar cualquier moho o hongo presente y aplicar tratamientos anti-humedad en las paredes y pisos afectados.

**Puertas Metálicas:** Se recomienda la reparación o reemplazo de las puertas metálicas en mal estado. Esto incluye eliminar el óxido, aplicar tratamientos anticorrosión y pintura protectora, o instalar nuevas puertas si es necesario. Además, se debe asegurar que las puertas estén correctamente alineadas y funcionen adecuadamente para garantizar la seguridad y privacidad de los usuarios.

Instalar una puerta adecuada en el baño para garantizar la privacidad.

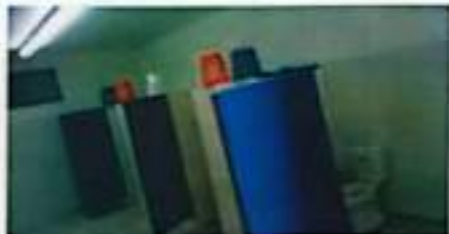
| <p><b>4. Baños</b></p> <p><b>Sanitarios</b></p> <p><b>Estado Actual:</b> En el baño los sanitarios tienen escape de agua en la sistema. Este problema se manifiesta en un flujo constante de agua desde la sistema hacia la taza, incluso cuando no están siendo utilizados.</p> <p><b>Condiciones:</b> El escape continuo de agua desde los sistemas puede llevar a un consumo excesivo de agua, elevando los costos de servicios públicos.</p> <p>La fuga constante puede causar problemas de humedad en el entorno inmediato de los sanitarios, potencialmente dañando el piso y otras estructuras circundantes.</p> <p><b>Recomendaciones:</b></p> <p><b>Para los Sistema:</b> Se recomienda realizar una revisión y reparación inmediata de los sistemas de los sanitarios afectados.</p> <p><b>Mantenimiento Preventivo:</b> Además, sería prudente realizar una inspección de todos los sanitarios en el baño para identificar y corregir cualquier otro posible problema de fuga o mal funcionamiento.</p> | |

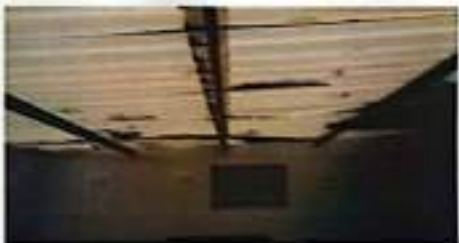
| <p><b>5. Techos y canales</b></p> <p><b>Estado Actual:</b> Se evidencian filtraciones de agua lluvia tanto en los techos como en los canales de la institución.</p> <p><b>Condiciones:</b> Las filtraciones en los techos y los canales pueden causar daños estructurales y problemas de humedad en el interior del edificio.</p> <p><b>Recomendaciones:</b></p> <p>Realizar una inspección detallada de los techos y los canales para identificar y reparar cualquier área afectada por filtraciones.</p> <p>Reparar las grietas o áreas dañadas en los techos y sellar adecuadamente las juntas de los canales para prevenir nuevas filtraciones.</p> <p>Implementar un programa regular de mantenimiento preventivo para asegurar que los techos y los canales estén en buen estado y puedan manejar adecuadamente el agua lluvia.</p> <p>Considerar la instalación de sistemas de drenaje adicionales o mejorados para desviar eficientemente el agua lluvia lejos de las áreas vulnerables del edificio.</p> | |

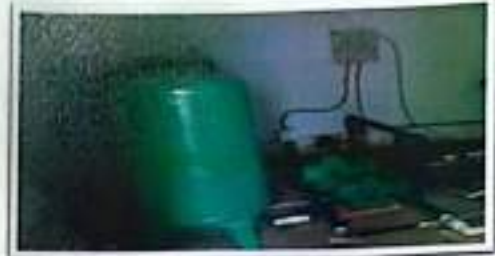
**Condiciones:** La falta de mantenimiento puede llevar a un rendimiento ineficiente de la bomba, posibles fallas mecánicas y una reducción en la vida útil del equipo.

**Recomendación:** Se requiere realizar un mantenimiento completo de la bomba de agua. Esto debe incluir la limpieza de todas las partes, revisión y lubricación de componentes mecánicos, inspección de conexiones eléctricas y pruebas de funcionamiento para asegurar que la bomba opere de manera óptima.

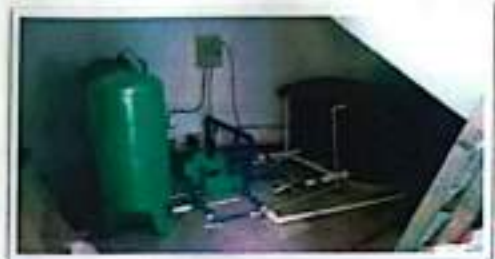
**Condiciones:** La acumulación de sedimentos y suciedad en el tanque puede llevar a obstrucciones y deterioro del material del tanque, además de comprometer la higiene del agua almacenada.

#### Recomendaciones:

**Tanque:** Ejecutar una limpieza y desinfección del tanque para eliminar sedimentos y suciedad acumulada. Además, inspeccionar el interior del tanque para detectar posibles corrosiones o daños y realizar las reparaciones necesarias.

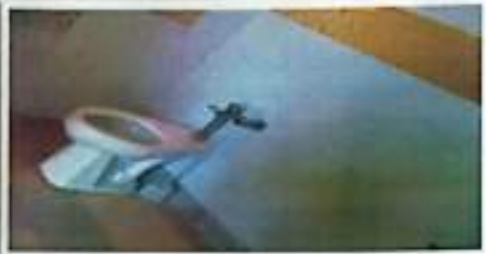
| <p><b>6. Baños:</b></p> <p><b>Sanitarios.</b><br/> <b>Estado Actual:</b> En el baño los sanitarios tienen escape de agua en la cisterna. Este problema se manifiesta en un flujo constante de agua desde la cisterna hacia la taza, incluso cuando no están siendo utilizados.<br/> Se evidencia que los baños disponibles no son suficientes para cubrir adecuadamente la población estudiantil.<br/> <b>Condiciones:</b> El escape continuo de agua desde las cisternas puede llevar a un consumo excesivo de agua, elevando los costos de servicios públicos.<br/> La fuga constante puede causar problemas de humedad en el entorno inmediato de los sanitarios, potencialmente dañando el piso y otras estructuras circundantes.<br/> La falta de baños, puede resultar en un mantenimiento deficiente y un aumento en el desgaste de las instalaciones existentes debido a la sobrecarga.</p> <p><b>Recomendaciones:</b><br/> <b>Para las Cisternas:</b> Se recomienda realizar una revisión y reparación inmediata de los sistemas de los sanitarios afectados.<br/> <b>Mantenimiento Preventivo:</b> Además, sería prudente realizar una inspección de todos los sanitarios en el baño para identificar y corregir cualquier otro posible problema de fuga o mal funcionamiento.<br/> Considerar la construcción de baños adicionales o la remodelación de las instalaciones existentes para aumentar la capacidad y mejorar la accesibilidad.</p> | |

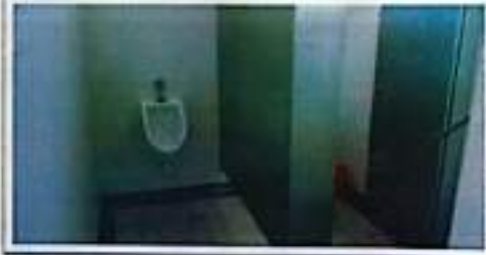
| <p><b>6. Baños:</b></p> <p><b>Orinales del Baño de Hombres</b><br/> <b>Estado Actual:</b> Los orinales del baño de hombres presentan escapes de agua. Estos escapes pueden observarse en las conexiones de suministro y descarga de agua, así como en las juntas y sellos de los orinales.<br/> <b>Condiciones:</b> Costos de servicios públicos y contribuyendo al desperdicio de agua.<br/> <b>Humedad y Daños Potenciales:</b> Las fugas pueden provocar problemas de humedad en el área circundante, lo que puede llevar a potenciales daños en el piso y otras estructuras.</p> <p><b>Recomendaciones:</b><br/> Es necesario realizar una revisión y reparación de los orinales afectados. Esto puede incluir:<br/> Ajustar o reemplazar las conexiones de suministro y descarga de agua, verificar y reemplazar los sellos y juntas que están desgastados o dañados y asegurarse de que las válvulas de descarga funcionen correctamente y no haya obstrucciones que causen fugas.<br/> Se recomienda también una inspección general de todos los orinales y sus sistemas de plomería asociados para identificar y solucionar cualquier otro problema similar.</p> | |

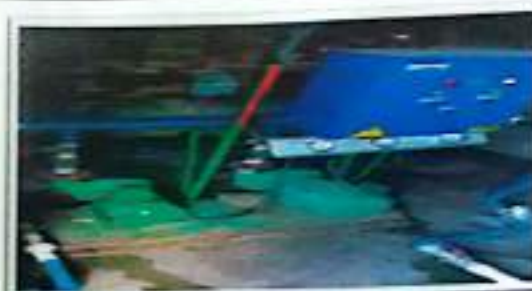
**Condiciones:** La falta de mantenimiento puede llevar a un rendimiento ineficiente de la bomba, posibles fallas mecánicas y una reducción en la vida útil del equipo.

**Recomendación:** Se requiere realizar un mantenimiento completo de la bomba de agua. Esto debe incluir la limpieza de todas las partes, revisión y lubricación de componentes mecánicos, inspección de conexiones eléctricas y pruebas de funcionamiento para asegurar que la bomba opere de manera óptima.

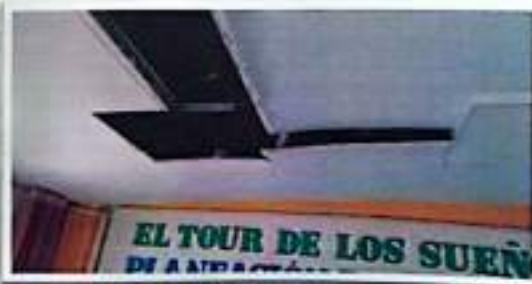
### 3. Techos y canales:

**Estado Actual:** Se evidencian filtraciones de agua lluvia tanto en los techos como en las canales de la institución.

**Condiciones:** Las filtraciones en los techos y las canales pueden causar daños estructurales y problemas de humedad en el interior del edificio.

Realizar una inspección detallada de los techos y las canales para identificar y reparar cualquier área afectada por filtraciones. Reparar las grietas o áreas dañadas en los techos y sellar adecuadamente las juntas de las canales para prevenir nuevas filtraciones. Implementar un programa regular de mantenimiento preventivo para asegurar que los techos y las canales estén en buen estado y puedan manejar adecuadamente el agua lluvia. Considerar la instalación de sistemas de drenaje adicionales o mejorados para desviar eficazmente el agua lluvia lejos de las áreas vulnerables del edificio. Proceder con la reparación y/o reemplazo de las secciones dañadas del cielo raso, asegurando una adecuada eliminación de las áreas afectadas por humedad.

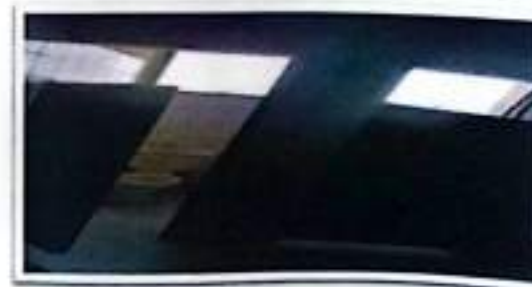
### 4. Baños:

**Estado Actual:** Se evidencia la presencia de filtraciones de agua y humedad en los baños. Esto es visible en las paredes y el piso, donde se observan manchas de humedad y posibles daños por agua.

**Filtraciones y Humedad:** Es necesario identificar y reparar las fuentes de las filtraciones de agua para prevenir futuros daños. Esto puede incluir la revisión de tuberías, juntas y sellados. Posteriormente, se debe realizar una limpieza y desinfección profunda para eliminar cualquier moho o hongo presente y aplicar tratamientos antihumedad en las paredes y pisos afectados.
