INFORME DE CONTRATISTA DE PRESTACIÓN DE SERVICIOS PROFESIONALES

| Objeto del Contrato: | PRESTACIÓN DE SERVICIOS PROFESIONALES EN ARQUITECTURA PARA EL SEGUIMIENTO DE PROGRAMAS Y PROYECTOS QUE MEJOREN Y OPTIMICEN EL PLANEAMIENTO Y DISEÑOS DE INSTALACIONES Y AMBIENTES ARQUITECTÓNICOS ESCOLARES EN LAS INSTITUCIONES EDUCATIVAS OFICIALES ADSCRITAS A LA SECRETARÍA DE EDUCACIÓN EN ARTICULACIÓN CON LA SECRETARÍA DE OBRAS PÚBLICAS DEL MUNICIPIO DE CHÍA. | | |

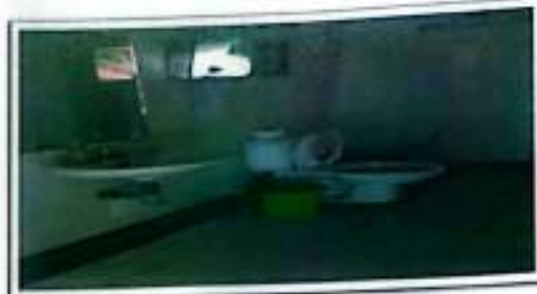
6. Baños:

**Condiciones:** El escape continuo de agua desde las cisternas puede llevar a un consumo excesivo de agua, elevando los costos de servicios públicos. La fuga constante puede causar problemas de humedad en el entorno inmediato de los sanitarios, potencialmente dañando el piso y otras estructuras circundantes.

**Para las Cisternas:** Se recomienda realizar una revisión y reparación inmediata de las cisternas de los sanitarios afectados.

**Mantenimiento Preventivo:** Además, sería prudente realizar una inspección de todos los sanitarios en el baño para identificar y corregir cualquier otro posible problema de fuga o mal funcionamiento.

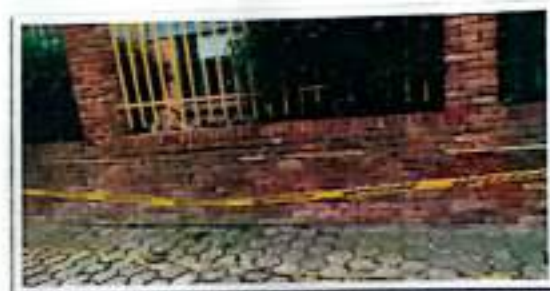
7. Muro Perimetral

**Estado Actual:** Se observa que el muro perimetral está mostrando signos de deterioro significativo. Este problema se debe principalmente a la falta de poda adecuada de los árboles cercanos al muro.

**Condiciones:** La falta de poda de los árboles ha provocado que las raíces y ramas ejerzan presión sobre el muro perimetral, causando grietas y desplazamientos en su estructura. Existe un riesgo potencial de que el muro perimetral se colapse parcial o totalmente si no se toman medidas correctivas de inmediato.

Realizar una evaluación técnica del estado actual del muro perimetral para determinar el alcance completo de los daños.

Realizar reparaciones urgentes en las áreas afectadas del muro, incluyendo el refuerzo de las bases y la reconstrucción de secciones gravemente dañadas.

Monitorear continuamente la estabilidad del muro perimetral y llevar a cabo mantenimiento preventivo para evitar futuros problemas estructurales.

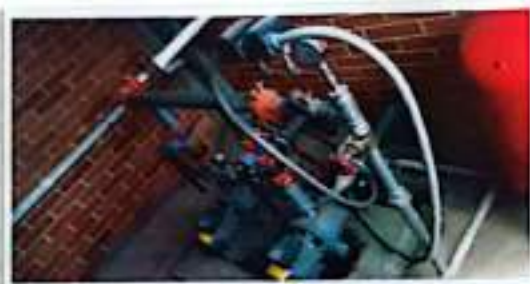
**Condiciones:** La falta de mantenimiento puede llevar a un rendimiento ineficiente de la bomba, posibles fallas mecánicas y una reducción en la vida útil del equipo.

**Recomendación:** Se requiere realizar un mantenimiento completo de la bomba de agua. Esto debe incluir la limpieza de todas las partes, revisión y lubricación de componentes mecánicos, inspección de conexiones eléctricas y pruebas de funcionamiento para asegurar que la bomba opere de manera óptima.

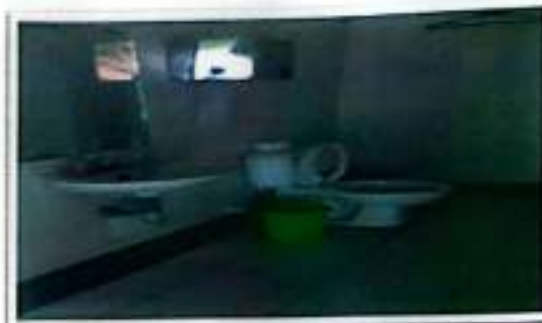
4. Baños:

**Condiciones:** El escape continuo de agua desde las cisternas puede llevar a un consumo excesivo de agua, elevando los costos de servicios públicos. La fuga constante puede causar problemas de humedad en el entorno inmediato de los sanitarios, potencialmente dañando el piso y otras estructuras circundantes.

**Para las Cisternas:** Se recomienda realizar una revisión y reparación inmediata de las cisternas de los sanitarios afectados.

**Mantenimiento Preventivo:** Además, sería prudente realizar una inspección de todos los sanitarios en el baño para identificar y corregir cualquier otro posible problema de fuga o mal funcionamiento.

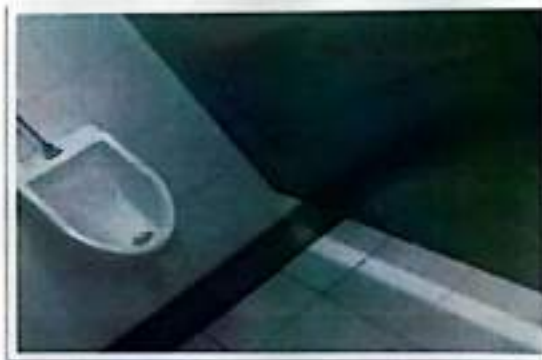
5. Baños:

**Humedad y Daños Potenciales:** Las fugas pueden provocar problemas de humedad en el área circundante, lo que puede llevar a potenciales daños en el piso y otras estructuras.

Ajustar o reemplazar las conexiones de suministro y descarga de agua, verificar y reemplazar los sellos y juntas que estén desgastados o dañados y asegurarse de que las válvulas de descarga funcionen correctamente y no haya obstrucciones que causen fugas.

Se recomienda también una inspección general de todos los orinales y sus sistemas de plomería asociados para identificar y solucionar cualquier otro problema similar.
